## LOS BAÑOS EXTRAMUROS DE SAN SEBASTIÁN \*

JEAN PASSINI, JUAN MANUEL ROJAS RODRÍGUEZ-MALO  
y J. RAMÓN VILLA

## 2. EL BAÑO DE SAN SEBASTIÁN DE YUSO

### 3. EL BAÑO DE SAN SEBASTIÁN DE SUSO

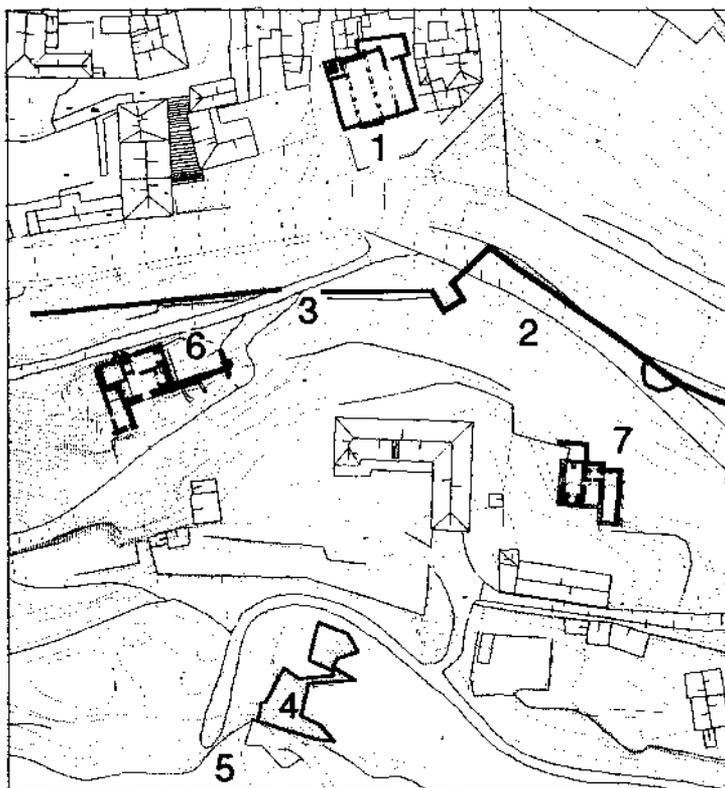
FIGURA 1. Plano de situación de los baños de San Sebastián. 1. Iglesia de San Sebastián; 2. Trazado de la muralla; 3. Puerta de Adabaquín (hipótesis); 4. Molino de la Torre (de Moya); 5. Río Tajo; 6. Baño de San Sebastián de Suso; 7. Baño de San Sebastián de Yuso

Había que cuestionarse si estos baños coincidían con unos ya mencionados en la documentación medieval. Se sitúan al mismo tiempo al sur de la iglesia de San Sebastián y fuera de las murallas (fig. 1). Uno está al noroeste del antiguo molino de la Torre <sup>4</sup>, el otro al noreste del mismo. El sitio de uno de los dos es muy cercano a la puerta de Abadaquín <sup>5</sup> (fig. 1). En la litografía de Guesdon (1854-1856), se localizan los edificios que se elevan sobre los baños. Así se puede apreciar la existencia, en la segunda mitad del siglo XIX, de un barranco que los separa y que, actualmente, ha sido rellenado. Al oeste del barranco se localiza la zona de las tenerías, y al este la de la Alcornia <sup>6</sup>. No se ha podido encontrar ninguna referencia respecto a estos dos baños. No pueden coincidir ni con el baño de San Sebastián citado en 1243, el cual está intramuros como lo concluye Delgado Valero (1987), ni con el baño del Fierro <sup>7</sup> aunque es extramuros. Debido a que los dos baños se encuentran en las cercanías de la iglesia de San Sebastián ha parecido conveniente darles el nombre de «Baños de San Sebastián», calificando «baño de San Sebastián de Suso» el baño más cerca de la iglesia, «baño de San Sebastián de Yuso», el más próximo al río.

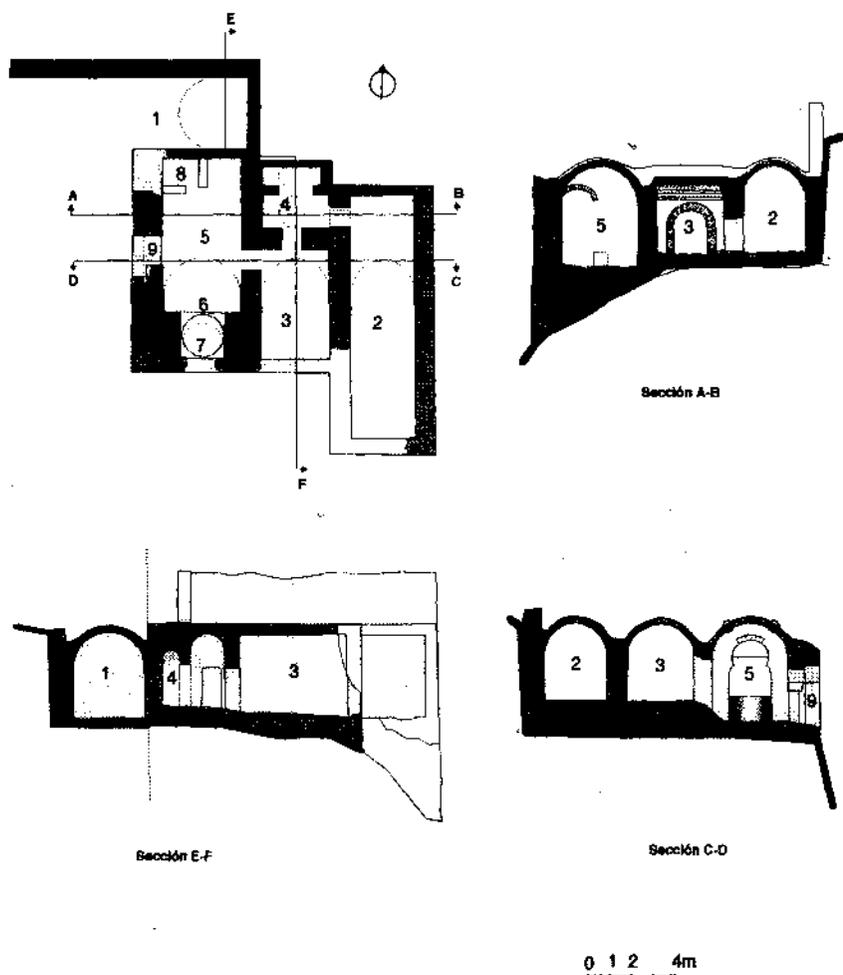
FIGURA 2. Plano y secciones de las bóvedas de San Sebastián de Yuso: estado actual: 1. Sala en ruina; 2, 3, 5. Salas con bóvedas de medio cañón; 4. Alcoba; 6. Arco de herradura; 7. Ábside de planta cuadrada; 8. Alcobas; 9. Arco de medio punto.

Estas salas, de plantas rectangulares (fig. 2), tienen como medidas, respectivamente del este al oeste, 2.90, 3.17 y 3.61 metros de ancho; 11.40, 7.70 y 8.24 metros de largo; 3.75, 3.53 y 4.53 m de altura. Están cubiertas con bóveda de medio cañón realizada en ladrillo, protegida al exterior por una capa de mortero.

Detrás de la sala del poniente y, sin comunicación aparente con ella, existen los restos de una sala en ruina (fig. 2). Conserva una parte de 3.50 m de lado, abovedada de medio cañón; aunque el muro norte se prolonga en dirección oeste. Sobre este muro hay unos arranques de bóveda, posiblemente de medio cañón. Esta sala se apoya al norte y al este sobre tierra o roca madre.

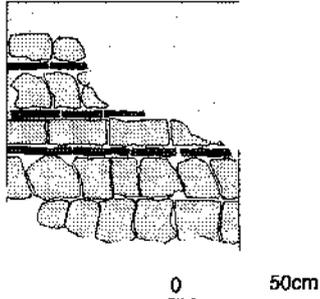
FIGURA 3. Aparejo de la sala intermedia: detalle.

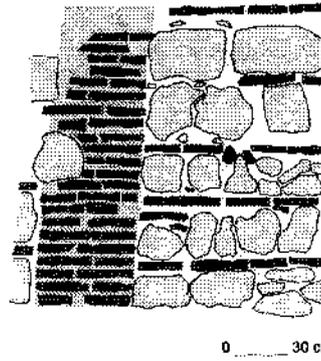
FIGURA 4. Aparejo de la sala poniente: detalle.

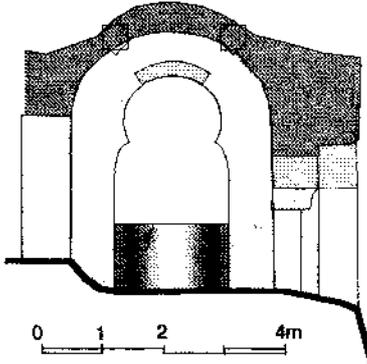
FIGURA 5. Sala poniente: arco de herradura, elevación interior.

En el extremo sur de esta sala, un gran arco de herradura (fig. 5) separa un ábside de planta cuadrada cubierto con bóveda de medio cañón. El

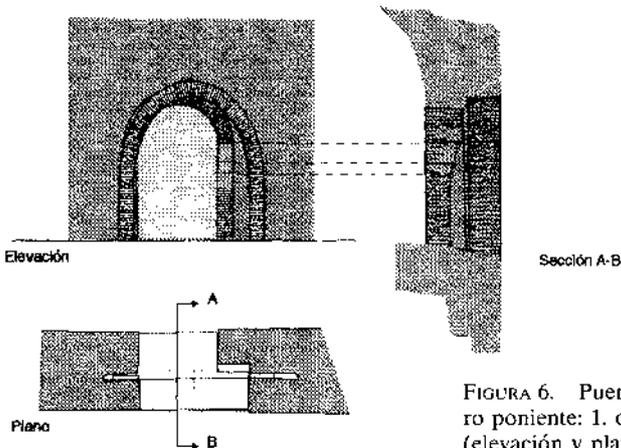
FIGURA 6. Puerta de ladrillo en el muro poniente: 1. dos arcos superpuestos (elevación y plano); 2. dos resaltes en el arco interior (sección).

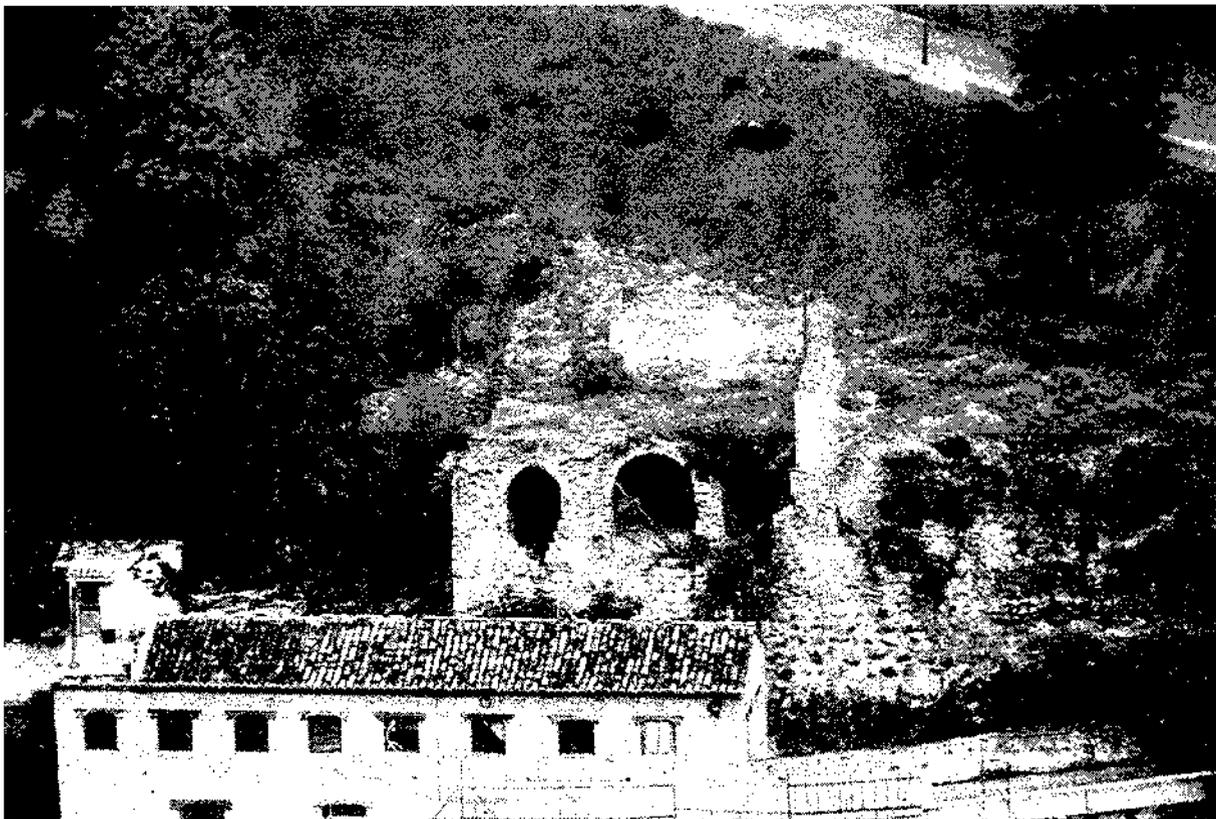
LAMINA 1. Baño de San Sebastián de Yuso: visto general. J. Passini, 1995.

Al sur de la muralla de la ciudad, a unos cien metros de la iglesia de San Sebastián, y al noroeste del molino de San Sebastián, en una pendiente abrupta muy retocada en los últimos años, se mantiene un edificio arruinado <sup>8</sup> en el cual se notan tres salas abovedadas (lam. 1), objeto de nuestra atención.

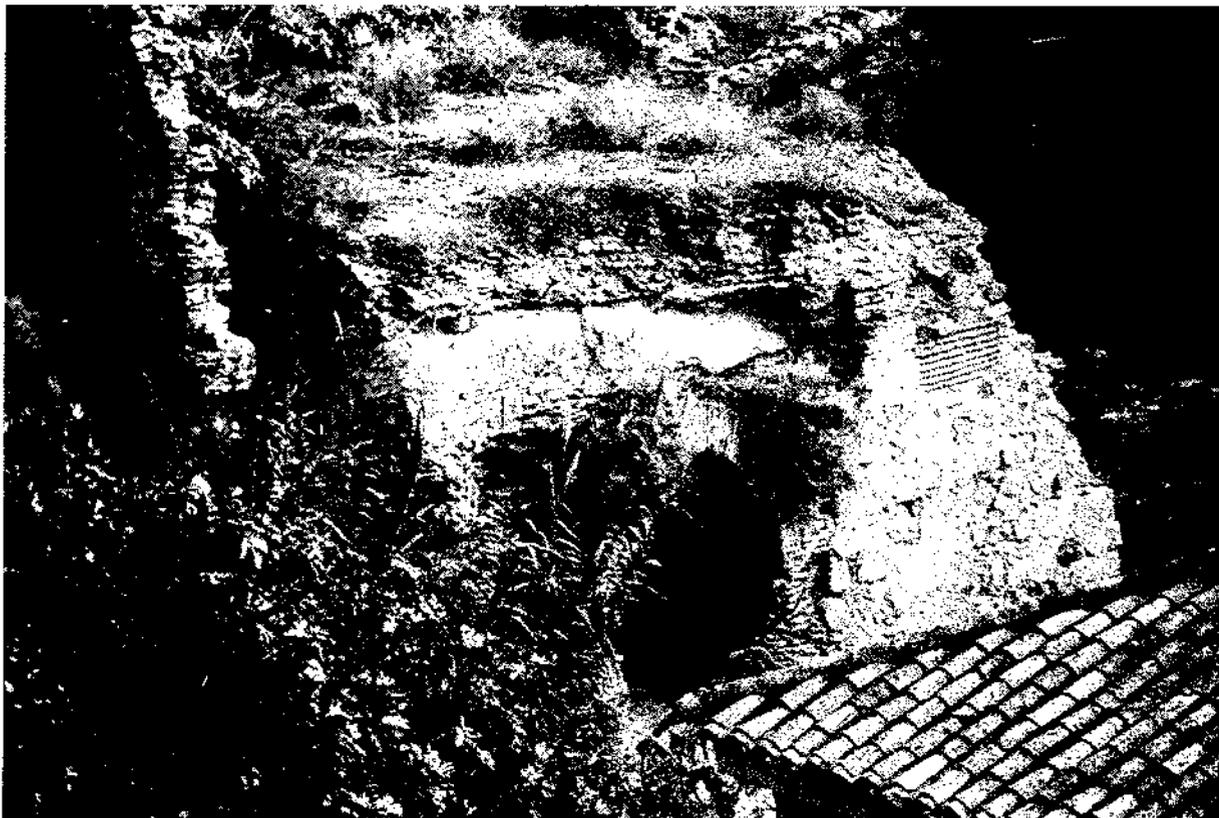
LÁMINA 2. Baño de San Sebastián de Yuso: vano del caldero en el muro externo de la sala del poniente. J. Passini, 1995.

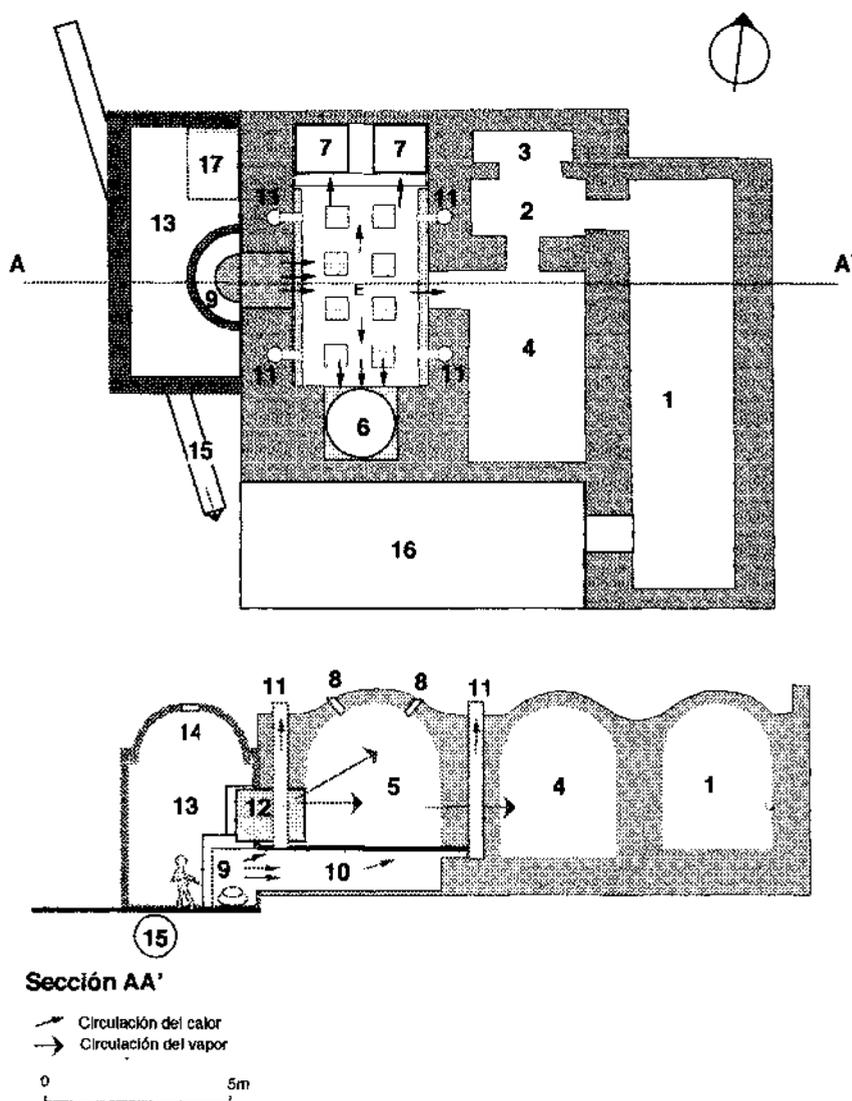
FIGURA 7. Baño de San Sebastián de Yuso: restitución. 1. Sala fría; 2. Sala de paso; 3. Alcoba de reposo; 4. Sala templada; 5. Sala caliente; 6. Pila llena de agua, tibia; 7. Alcoba; 8. Tragaluz; 9. Fogón; 10. Hipocausto; 11. Tobera; 12. Caldero; 13. Caldera (restitución); 14. Respiradero de la caldera; 15. Canal de abastecimiento; 16. Vestuario hipotético; 17. Aljibe.

Las funciones de estas salas aparecen claramente (fig. 7). En la sala oriental estaba el cuarto frío (*al-bayt al-barid*); en la sala intermedia la templada (*al-bayt al-wasṭānī*); y por último a la sala del poniente correspondía la sala caliente (*al-bayt al-sajūn*). En el arco abierto en el grueso muro de poniente de la sala caliente estaban sobrepuestos el horno y el caldero. Bajo el suelo de la sala caliente, actualmente destruido y más bajo que el suelo de la sala intermedia, se situaba el hipocausto. La entrada al baño no ha subsistido. Además la función de la sala pegada al norte de la sala poniente resulta desconocida.

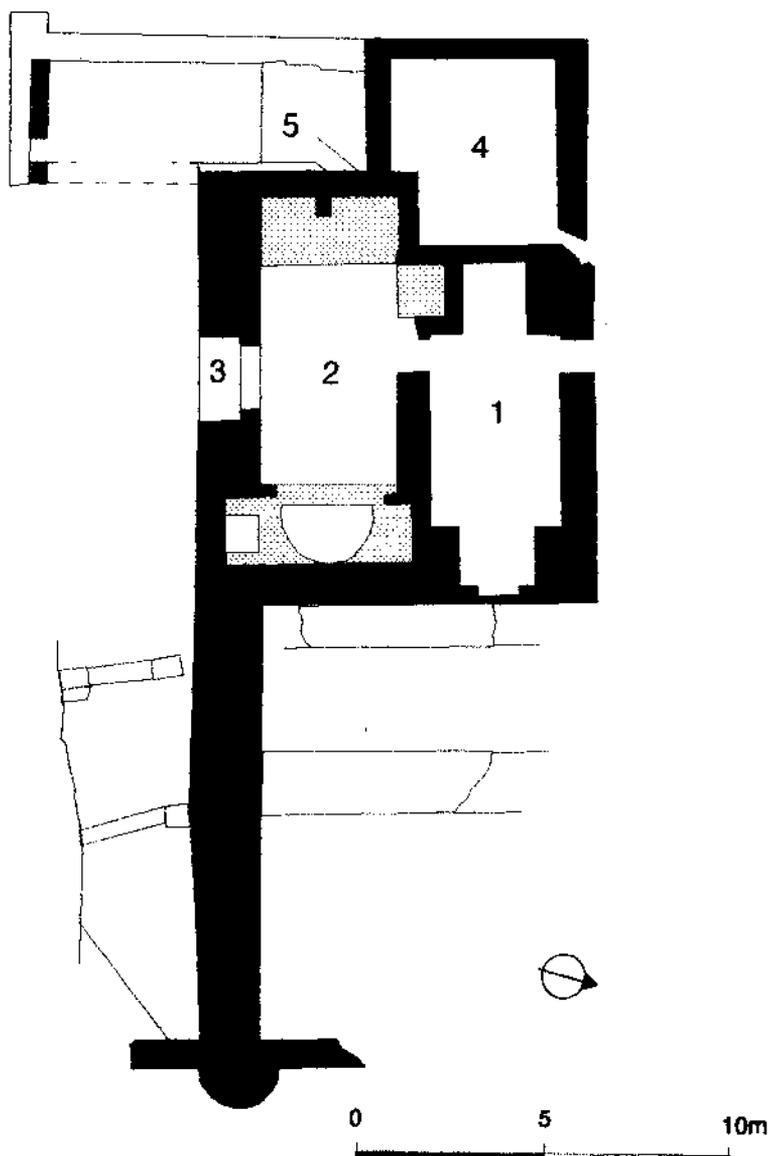
FIGURA 8. Plano general del conjunto excavado: 1. Sala templada; 2. Sala caliente; 3. Sala de caldera; 4. Aljibe; 5. Alcantarilla; 6. Prolongación del muro de aterrazamiento del baño; 7. Posible lienzo de muralla.

Los rellenos se podrían clasificar en varios tipos, desde los más modernos, cuyos vertidos se produjeron a finales de los años setenta y principios de los ochenta, hasta los más antiguos, originados entre los siglos XI y XIII. Dentro del conjunto de las escombreras recientes se pueden diferenciar dos grandes grupos, por un lado, el de escombros procedentes de demoliciones de edificios, formados por trozos de ladrillo, tejas, algunas piedras y, sobre todo, un alto porcentaje de tierra; por otro lado, están los escombros producidos por desechos domésticos entre los que, fundamentalmente, además de restos de materia orgánica descompuesta, se pueden distinguir bastantes desperdicios de uso cotidiano como envases de plástico, de cristal o ropas, mezclados, en muchos casos con tierras y otros desechos constructivos. Estas escombreras de vertidos recientes ocupan casi todo el conjunto de las ruinas descubiertas hasta ahora, pudiéndose determinar una mayor concentración de los originados por desperdicios domésticos en las zonas comprendidas por lo que sería la sala templada del baño (fig. 8; 1) y lo descubierto al este de la misma.

En estas salas (fig. 8; 1 y 2) se han podido determinar, al menos, tres ocupaciones correspondientes a otras tantas épocas y funcionalidades diferentes. La ocupación más reciente corresponde a un período en el que se utilizaron las dos salas como vivienda, quedando reflejado a través de un suelo de trozos de ladrillos colocados en sardinel descubierto en la mitad oeste de la sala caliente, a unos 0,60 metros por encima del nivel del suelo original y, en la sala templada, a través de un recorte del muro sur de la alcoba (o nicho) del extremo oeste, de un murete fabricado con restos de ladrillos y piedras trabados con barro que tabicaba la alcoba del lado este, y a través de los restos de encalados y revocos que cubrían los paramentos de la alcoba del lado oeste y del muro norte de la sala.

La sala caliente (fig. 8; 2), también orientada noreste-sureste en su eje máximo, se halla al sureste de la templada, separada de ésta por un muro de 0,82 m. Su planta es, sin duda, la más compleja, ya que presenta, además de una nave central rectangular (5,91 por 3,68 m) otras cinco alcobas dispuestas en los extremos noreste y sureste. La alcoba del extremo nores-

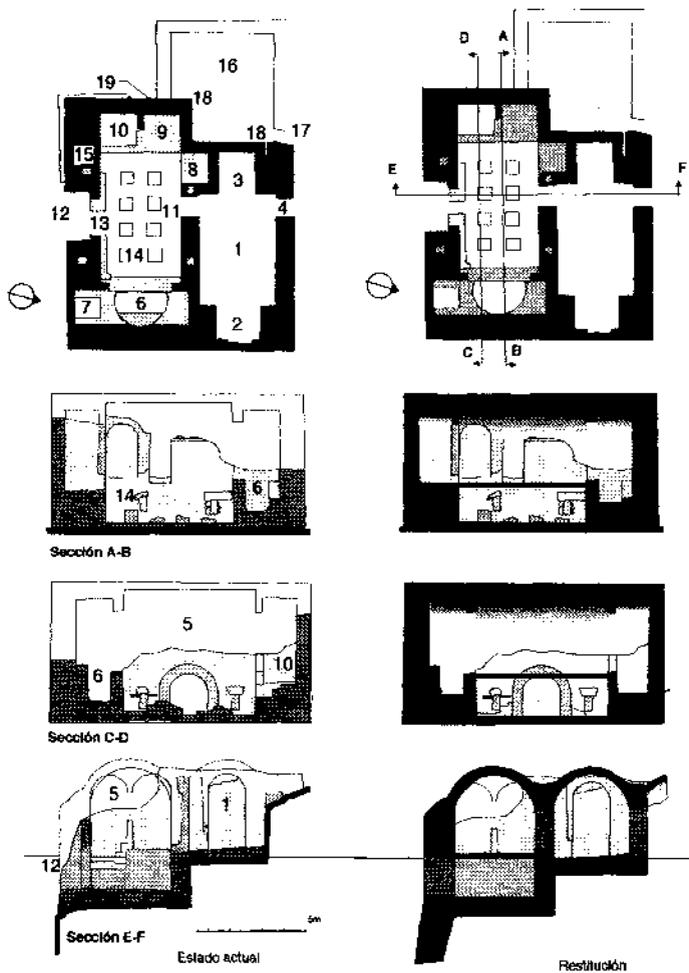
FIGURA 9. Plano y secciones del baño de San Sebastián de Suso: 1. Nave central de la sala templada; 2. Alcoba del extremo noreste de la sala templada; 3. Alcoba del extremo suroeste de la sala templada; 4. Puerta de acceso desde la sala fría a la sala templada; 5. Nave central de la sala caliente; 6. Alcoba de la pila del extremo noreste de la sala caliente; 7. Posible alcoba de la sala caliente; 8. Alcoba junto al ángulo oeste de la sala caliente; 9. Alcoba geminada con pila en el extremo suroeste de la sala caliente; 10. Alcoba geminada con pila en el extremo suroeste de la sala caliente; 11. Hipocausto bajo la nave central de la sala caliente; 12. Sala caldera; 13. Revestimiento de ladrillos refractarios en las paredes del hipocausto; 14. Pilares de sustentación del suelo de la sala caliente; 15. Toberas y chimeneas del hipocausto; 16. Depósito del aljibe; 17. Acceso del canal de abastecimiento; 18. Canalillos de distribución del agua en las salas; 19. Alcantarilla.

te (fig. 9; 6) es de planta rectangular (3,67 por 1,60 m) orientada noroeste-sureste en su eje más largo. Centrada respecto al lado noreste de la nave central existe, en esta alcoba, una pila con planta de tres cuartos de circunferencia fabricada con mampostería ordinaria sin ningún tipo de enlucido especial en sus paramentos, tan sólo conserva una fina capa de concreciones calcáreas producida por el uso de la misma como contenedor de agua. El cimientado del suelo de la pila (cuyo espesor es de 0,55 m) estaba fabricado, a la vez que la pared que separaba ésta del hipocausto, mediante una fábrica basada en piedras irregulares de tamaño medio y pequeño trabadas mediante abundante argamasa especial que les da gran dureza. El suelo, del que sólo se conservan unos trozos, era de losetas de cuarcita rosácea. En la zona opuesta al muro que la separaba del hipocausto se rellenó, en una remodelación posterior, un espacio con forma de segmento de círculo fabricado con ladrillo y argamasa. La profundidad desde la superficie conservada en la actualidad hasta el suelo de losetas es de 0,84 m. En el lado noroeste de esta alcoba se conserva la base de una mocheta de ladrillo que, supuestamente, formaba parte de un arco que encuadraba el acceso desde la nave central.

Junto al ángulo noroeste de esta sala se encuentra la otra alcoba (fig. 9; 8) que se sale del rectángulo que forman la nave central y las otras alcobas que hay en sus extremos. Tiene una planta ligeramente rectangular y su bóveda (la única conservada en este baño) es de medio cañón cuyos hombros se asientan sobre los muros noreste y suroeste. No conserva ningún resto de suelo ni de la jamba que sirviera de apoyo al supuesto arco que flanquearía el acceso. Es de destacar la presencia de un pequeño hueco cuadrangular fabricado originalmente en la pared noroeste que comunica con la alcoba suroeste de la sala templada.

En el extremo suroeste de la sala caliente existen dos alcobas separadas por un resto de tabique de ladrillo de 0,29 m de espesor. La alcoba que coincide con el ángulo noroeste (fig. 9; 9) conserva parte del arranque

En la alcoba del ángulo suroeste (fig. 9; 10) encontramos, como característica principal, la presencia de un cimiento de piedras y argamasa similar al de la pila del extremo noreste que, asentándose sobre una bancada de mampostería ordinaria, contactaba con la pared del hipocausto. Sobre esta cimentación aparece un posible suelo original formado por losetas de piedra cuarcítica similares a las de la otra pila, aunque encima de ellas también tiene tres capas de ladrillos trabados con argamasa pertenecientes a reestructuraciones posteriores. Junto al tabique que la separa de la otra alcoba hay un escalón o poyete de ladrillo que todavía conserva escasos restos de concreciones calcáreas bajo una fina capa de enlucido de cal pintada de rojo. En el paramento del muro sureste resalta una supuesta jamba de ladrillo con rebaje de media caña, similar al de la alcoba noroeste.

Ocupando el mismo espacio que la sala central se halla, bajo ésta, el recinto del hipocausto (fig. 9; 11), al que se le unía la pequeña sala de caldera abierta en la zona central del muro sureste (fig. 9; 12); ambas se comunicaban a través de un arco de medio punto fabricado con ladrillo de 1,90 m de alto por 1,71 m de ancho. Desde las dos jambas aparecen restos de un revestimiento de ladrillos que recorre parte del paramento interior del muro sureste (fig. 9; 13) e inicia el del noreste; se trata de ladrillos refractarios colocados a tizón trabados entre sí y unidos a los paramentos mediante barro, también refractario. Otros importantes elementos de hipocausto son los ocho pilares de planta cuadrangular fabricados en ladrillo y barro refractario que se hallaban dispuestos en dos filas de a cuatro paralelas entre sí y a los muros sureste y noroeste (fig. 9; 14). Los pilares se asientan sobre la roca madre (zona noroeste) y sobre la plataforma artificial de cimentación fabricada con piedras y tierra (zona sureste y este), guardando la misma distancia (0,60 m) entre sí y respecto al murete de revestimiento de los paramentos. En ambos casos, las superficies conservan importantes restos de costras formadas al fundirse el barro por las altas temperaturas. Las toberas o chimeneas (fig. 9; 15), cuyos huecos se abren a pocos centímetros del suelo (entre 0,28 y 0,61 m) y se sitúan, dos en el muro sureste, a ambos lados del arco, y otros dos en el muro noroeste, más o menos frente a los otros dos; el siguiente tramo consiste en un hueco vertical de sección cuadrangular que recorre el centro de esos muros hasta, supuestamente, su salida por encima de la bóveda.

Otra parte imprescindible en unos baños es el aljibe o depósito, en el que se recogía el agua y desde el que se distribuía a las salas. En el caso de estos baños se ubica tras el ángulo formado por las uniones de los extremos occidentales de las salas caliente y templada (fig. 9; 16). Dado que sólo ha sido excavado en un pequeño porcentaje, apenas conocemos sus características. Podemos decir que tiene una planta con forma casi cuadrada y sus muros presentan un espesor de entre 0,48 y 0,65 m. En la zona excavada pudimos descubrir que el canal que le aporta el agua se halla en la parte superior del ángulo norte orientado en esta dirección, cubierto con falsa bóveda de aproximación de hiladas de ladrillo y enlucido rojo en sus paramentos (fig. 9; 17). En las paredes del aljibe también se distinguen dos capas de enlucido con distinta tonalidad de pintura roja. Sobre los muros que dividen el aljibe de las salas templada y caliente se conservan algunos restos de posibles canalillos de sección rectangular; quizá el mejor conservado sea el que recorre longitudinalmente la coronación del muro suroeste de la sala caliente (fig. 9; 18).

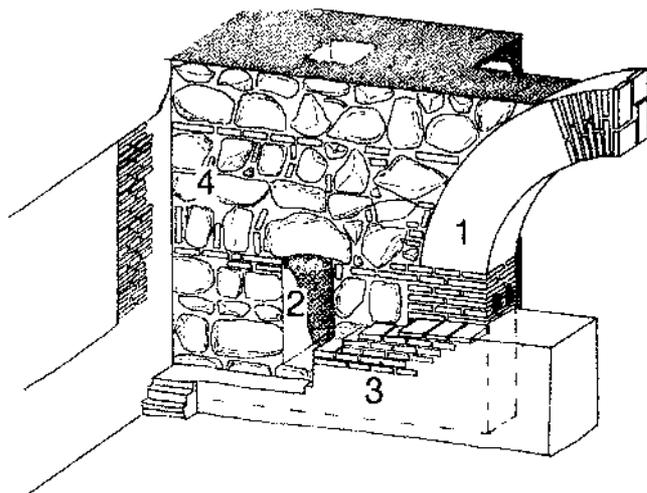
FIGURA 10. Baño de San Sebastián de Suso: detalles: 1. Boca de la caldera; 2. Tobera; 3. Muro de ladrillo refractario; 4. Aparejo del hipocausto.

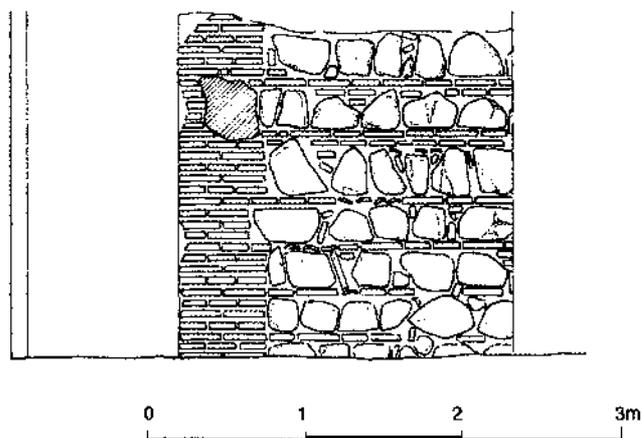
FIGURA 11. Baño de San Sebastián de Suso: detalle del aparejo de la sala templada.

La habitación más septentrional de las hasta ahora descubiertas correspondería a la sala templada cuya planta presenta una forma rectangular orientada noreste-suroeste en su eje máximo y sus medidas son de 5,20 por 3,50 m en el lado suroeste y 3,57 m en el noreste (fig. 9; 1). En el centro de estos dos lados menores se abren dos alcobas, la del noreste (fig. 9; 2) de 2,05 m de ancho por 1,60 de fondo, presentando un pequeño entrante de 0,17 por 1,10 m en la pared opuesta al lado abierto; la alcoba del extremo suroeste (fig. 9; 3) tiene unas medidas de 1,75 de ancho por 1,86 m de fondo. También presenta dos puertas abiertas junto al extremo suroeste de los muros noroeste y sureste de la sala, ambas se hallan orientadas en el mismo eje y la anchura, en ambos casos, es de 0,95 m. La puerta del muro noroeste (fig. 9; 4) se encuentra tabicada con piedras y barro y comunicaría con la sala fría, en tanto que la del muro sureste daba acceso a la sala caliente. La altura real de los muros sólo se conserva en la alcoba del extremo suroeste con 3,10 m, existiendo también parte del arranque de la bovedita de ladrillo que cubría este cubículo. En cuanto a la fábrica diremos que está construida con un aparejo formado por hileras simples de mampuestos irregulares entre verdugadas simples de ladrillo que recorren todo el paramento hasta unirse con los machones de ladrillo que se hallan siempre en rincones, esquinas y/o jambas, trabado con argamasa (fig. 11).
