LA RESTAURACION DE LA IGLESIA MUDEJAR DE ERUSTES (TOLEDO) (1)

BASILIO PAVON MALDONADO
Y JESUS SANCHEZ-CABEZUDO

(1) El presente artículo es un resumen del **Proyecto-Memoria de restauración parcial de la iglesia de Erustes (Toledo)**. El trabajo fue encargado por D. Matías Guerra Bernardo, Sr. Cura Párroco de la Iglesia de Erustes, como consecuencia de la asignación económica prevista por la Excm. Diputación de Toledo para llevar a cabo obras de restauración en la referida iglesia. El equipo profesional encargado de la redacción del presente proyecto y de la posterior restauración está constituido por D. Basilio Pavón Maldonado y D. Jesús Sánchez Cabezudo Maldonado, arquitecto. La Memoria-Proyecto fue redactada en diciembre de 1980, comenzándose la primera parte de la restauración un año después, comprendida en la misma las techumbres mudéjares de las naves del presbiterio y de las capillas laterales. Durante el transcurso de la restauración se redactaron avances o aumentos de la Memoria-Proyecto inicial remitidos a la Diputación de Toledo. En el momento actual la restauración se encuentra parada en espera de la asignación económica prometida para ultimar las otras dos fases del t

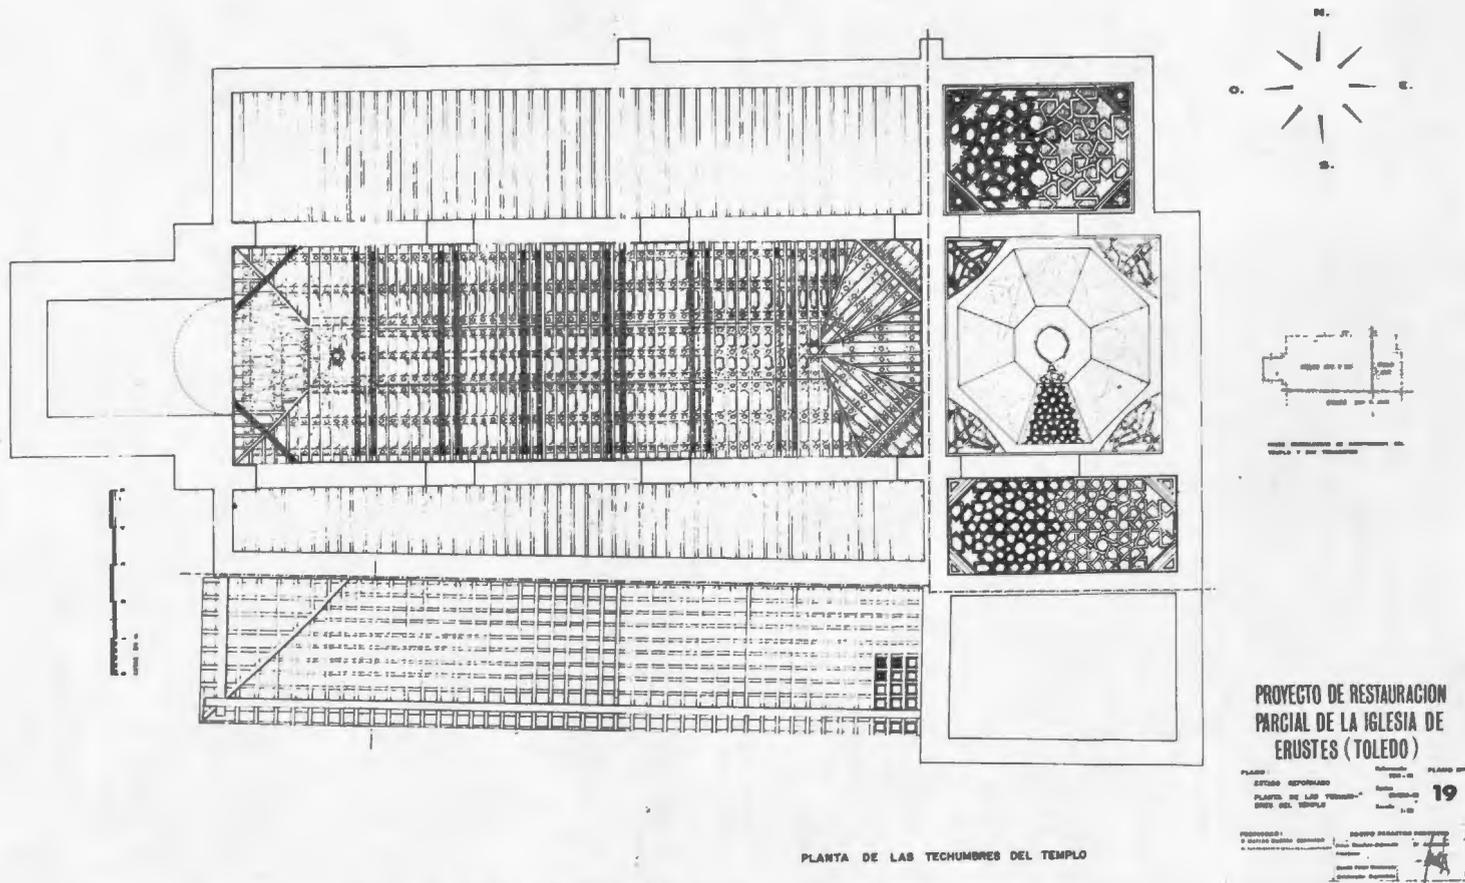
Fig. 2. — Iglesia de Erustes. Planta con la proyección de las techumbres, antes de la restauración.

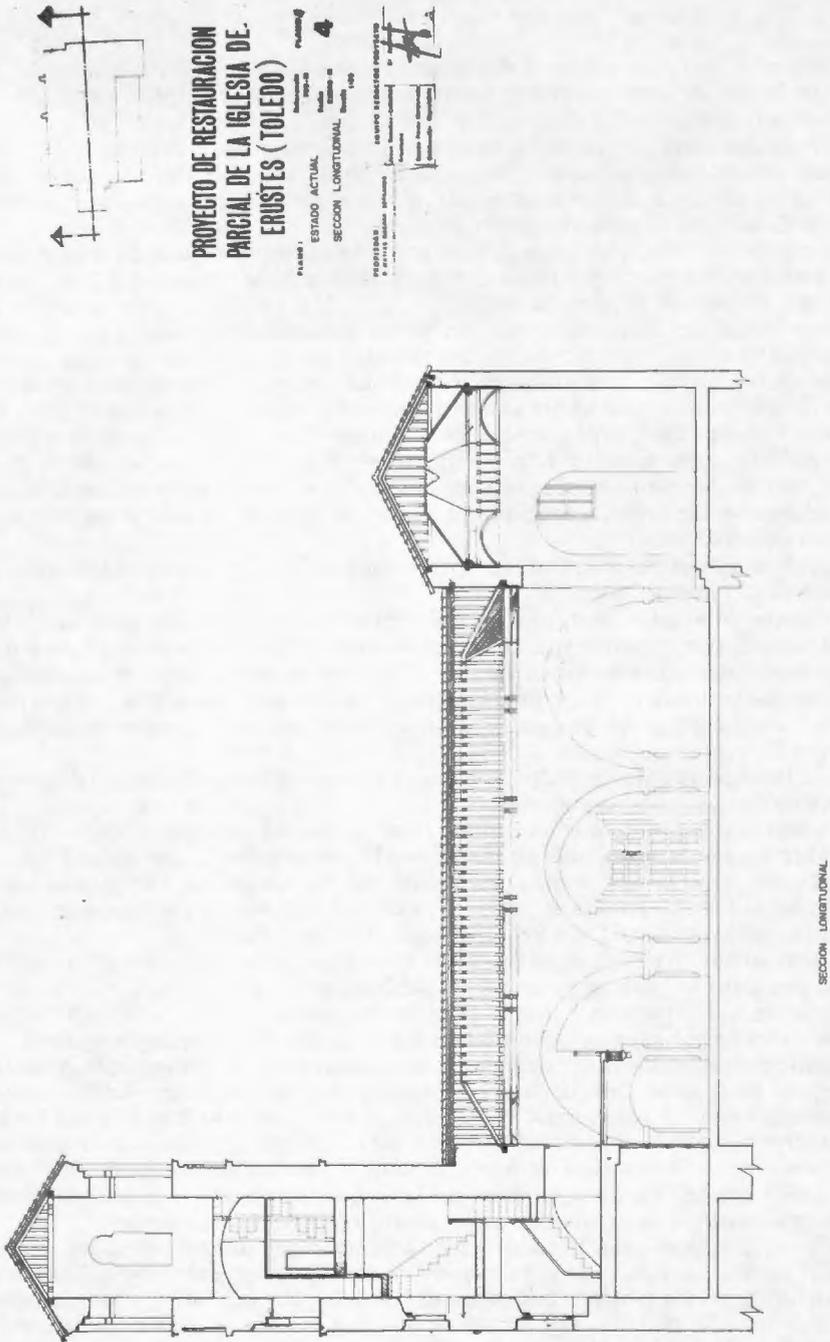
Fig. 3. — Iglesia de Erustes. Sección longitudinal, antes de la restauración.

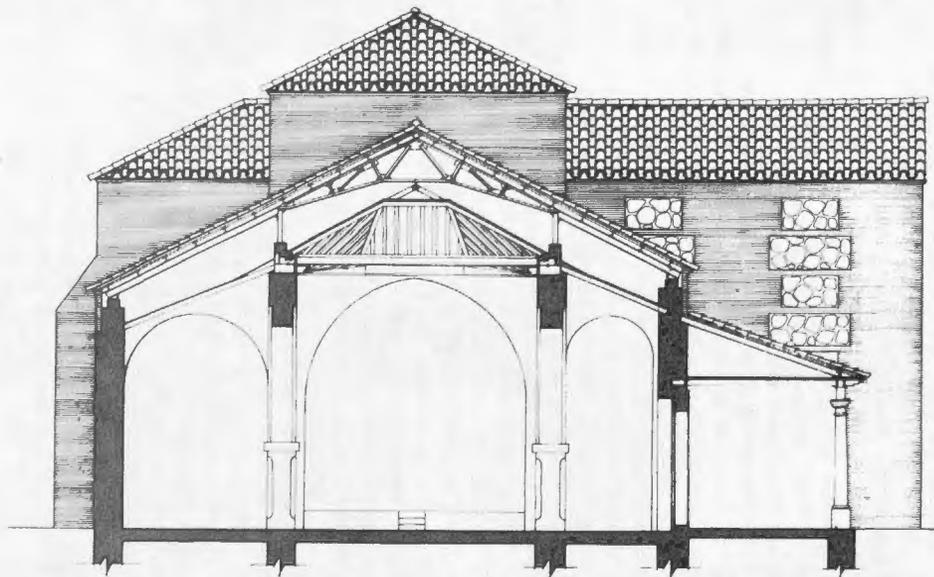
SECCION TRANSVERSAL POR NAVES

Fig. 4. — Iglesia de Erustes. Sección transversal por las naves.
Estado reformado con la sobrecubierta.

Nace entonces la idea de proyectar una sobrecubierta para el cuerpo de las tres naves, construida con la tecnología de hoy. Ello proporciona, no solamente mayor seguridad y durabilidad al material de cubierta, sino cargas y disponen del aislamiento térmico que la cámara o espacio superpuesto les garantiza. Pero además esta solución permitirá en lo sucesivo, e incluso si fuera necesario en el transcurso de estas obras de restauración, efectuar cualquier trabajo por encima de la techumbre de madera, y a cubierta, lo cual tiene su importancia habida cuenta de que toda la decoración del menado de la cubierta central va clavada desde arriba sobre los pares o alfardas y los nudillos.

Por lo que se refiere a las tres naves que ocupan el presente apartado de restauración, se ha adoptado una sobrecubierta elevada de 1,20 m. sobre el nivel actual.

Su sistema constructivo, a base de zuncho de hormigón armado, ejecutado de forma que quedan liberados los elementos de madera que apoyan sobre los muros, sobre el que descansan soportes, cerchas y correas metálicas. La nueva estructura queda oculta: al exterior por la cubrición de teja vieja que se asienta sobre capa de mortero de cemento y doble tablero de rasillón cerámico, y por el cerramiento de ladrillo visto, análogo al de las fachadas del templo; y al interior por las techumbres de madera restauradas. De este modo, la solución adoptada, no solamente no desarmoniza artísticamente con las características del templo, sino que consigue dar unas proporciones de altura y volúmenes más clásicas, propias de este tiempo de construcciones mudéjares, como veremos más adelante.

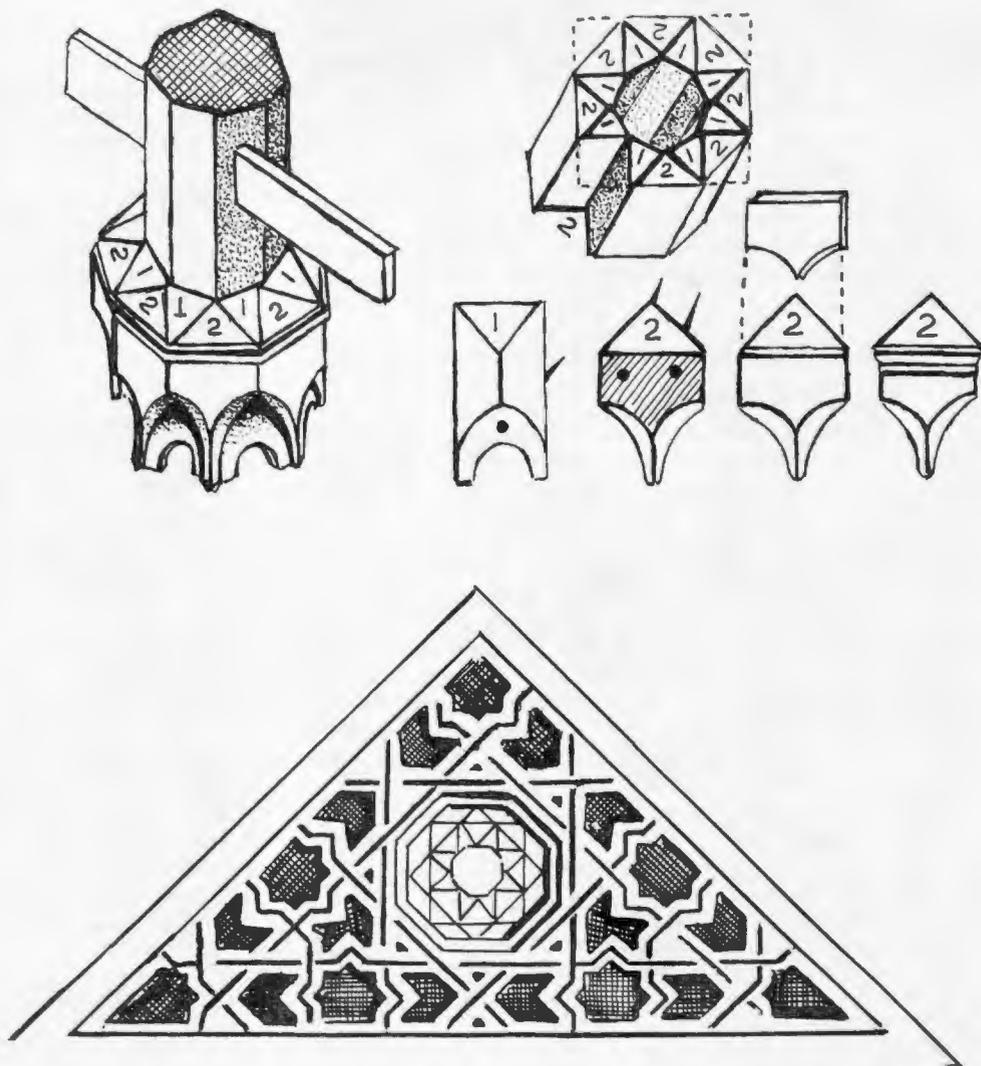
Fig. 5. — Iglesia de Erustes. Trompa y racimo de mocárabes del taujel de la capilla de la izquierda.

—Cuatro trompas planas con decoración geométrica y racimo de mocárabes en medio. Este dibujo es copiado de techumbres de la Alhambra de Granada.

—Taujel propiamente dicho con desarrollo de lazo de 8 que implica dos racimos de mocárabe.

Las vigas superiores sobre las que van ochavadas y encoladas la decoración de lazos, en el trasdós del techo, han cedido quizá por el peso que en otras épocas ha soportado, como lo muestran las dos grapas metálicas que actualmente existen incrustadas de donde debieran colgar determinadas imágenes o monumentos. Igualmente se encuentra muy deteriorado el friso ochavado con rosetas renacentistas, uno de cuyos lados se encuentra totalmente desclavado y a punto de caer. Falta un racimo de mocárabe en una de las trompas.

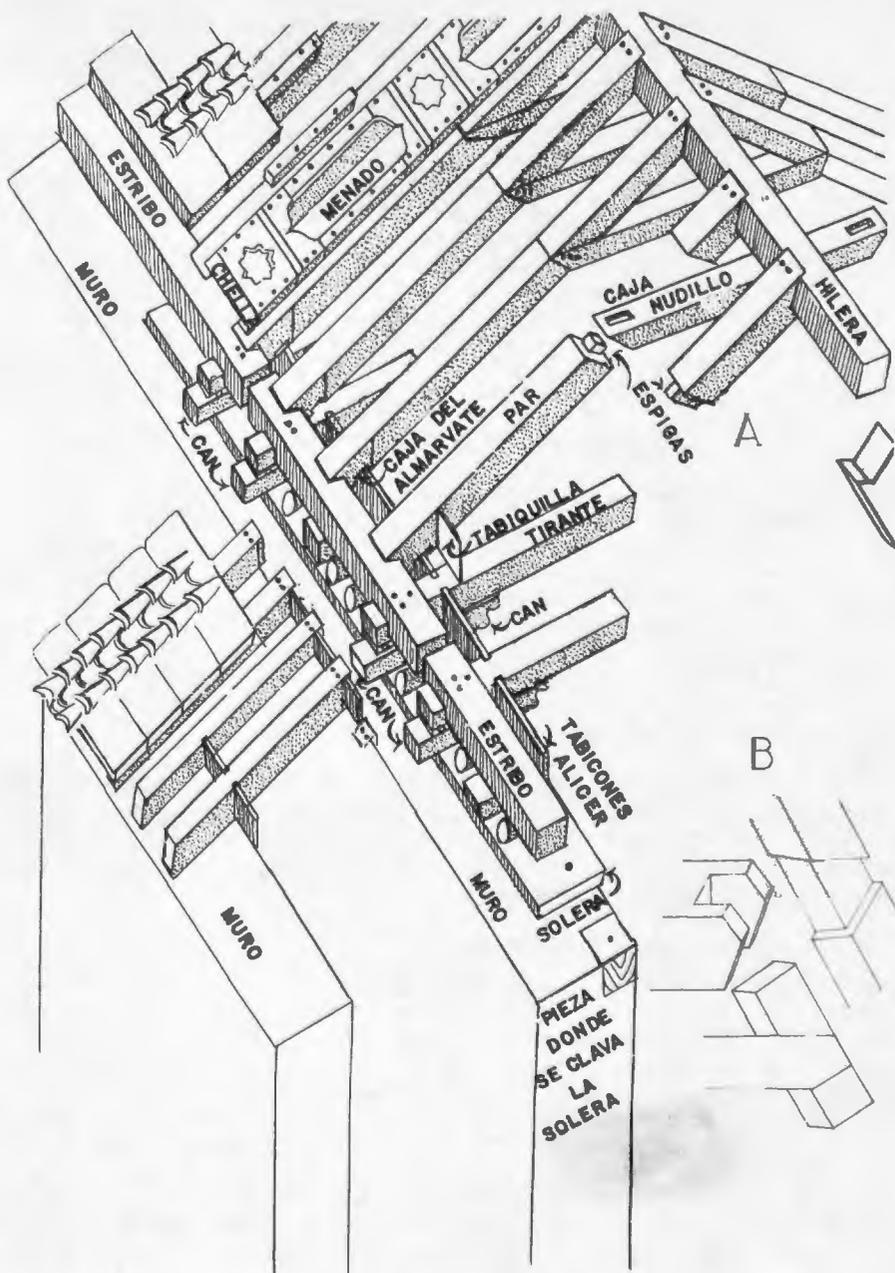
Fig. 6. — Iglesia de Erustes. Armadura de par y nudillo toledana, según datos tomados de la iglesia de Erustes y del Hospital de Antezana de Alcalá de Henares. Soluciones A y B de trabazón.

Los pares y nudillos se traban mediante caja en forma de U —en los segundos— y rebaje —en los primeros—, solución (A) que aparece en la techumbre de par y nudillo de la iglesia de San Juan de Ocaña (Toledo) (siglo XIII) (3).

Dicha solución se la ve a veces alternando en techumbres de igual estructura comprendidas en los siglos XIV y XVI, con esta otra (B): pares y nudillos trabados en solución de continuidad mediante caja y espiga, así como la prolongación de los pares hasta su encuentro con la hilera para conformar definitivamente la típica cubierta a dos aguas.

Los pares mueren abajo sobre el estribo, adoptando al igual que sobre la hilera, una forma en pico de flauta para adaptarse a las escuadrias de aquellos, sobre los que van clavados.

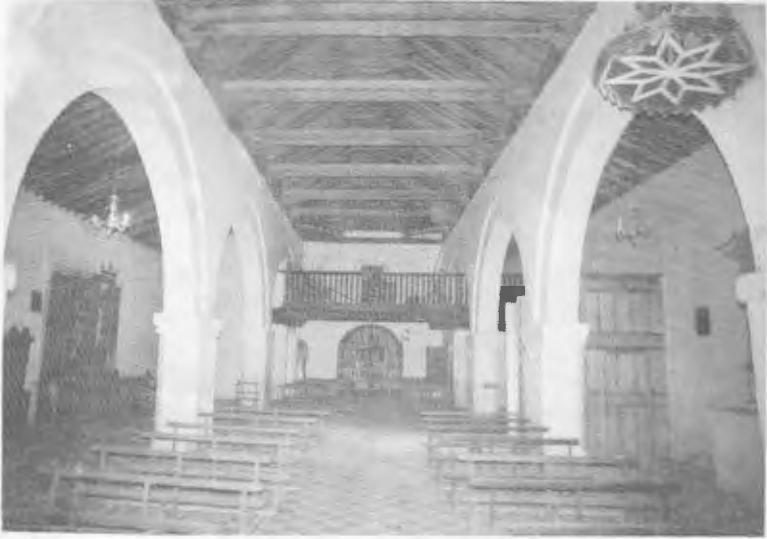
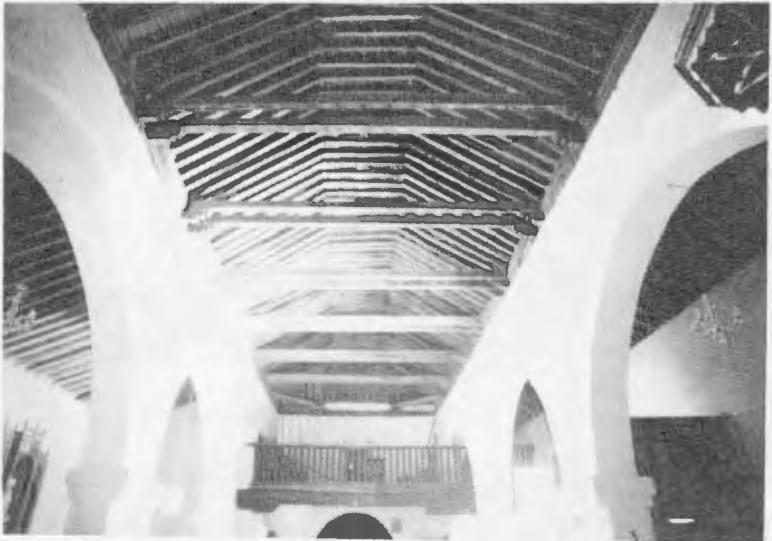
I. — Iglesia de Erustes. Interior del templo antes de la restauración.

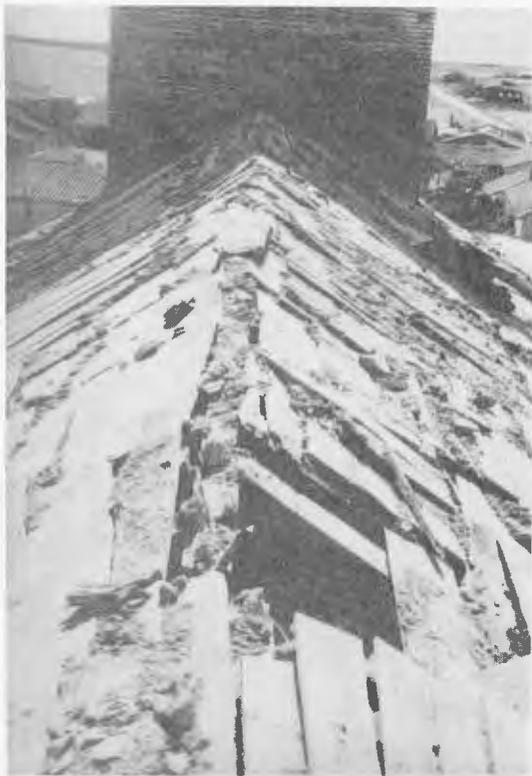
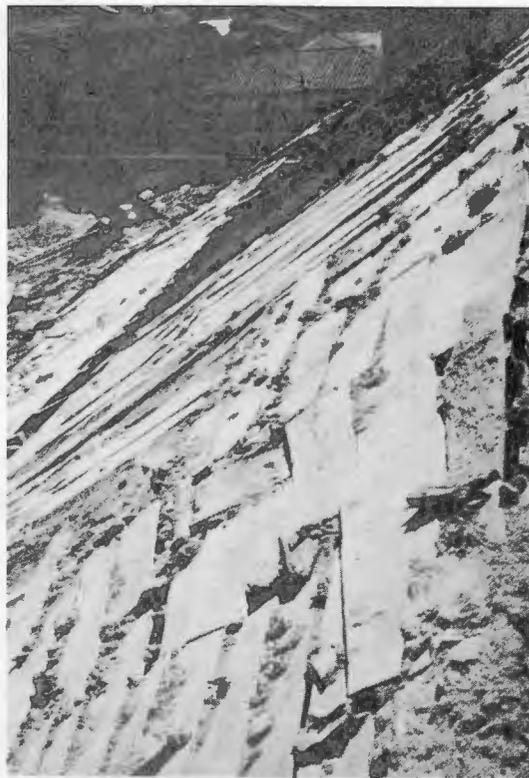
II. — Iglesia de Erustes. Trasdós de la techumbre central, desprovista de tejas, con las maderas vencidas o podridas.

Ante esta cuestión previa consideramos poco conveniente, para la seguridad y durabilidad de estas techumbres mudéjares, repetir el mismo procedimiento constructivo que conserva en la actualidad, utilizado en tantas restauraciones sucesivas. En cortos períodos de tiempo la madera cede, se deforma y deteriora ante el peso de los materiales que soporta, sufre la inmediata humedad que filtra por los huecos de las tejas recorridas o partidas, y soporta los cambios de las temperaturas exteriores ante la ausencia de un aislamiento apropiado.

—Demolición de las tejas y material de asiento existentes, inservibles por su mal estado de conservación.

—Desmantelamiento de la totalidad de la tablazón superior, alfardas y nudillos de la techumbre central incluso las piezas del arrocabe, almarbate y tabicas, dejando solamente en su posición actual el entramado de estribos, tirantes y canecillos, y la solera sobre la que descansan estos últimos. Este desmantelamiento implica una ordenada catalogación de las piezas desclavadas para su posible ventilación posterior.

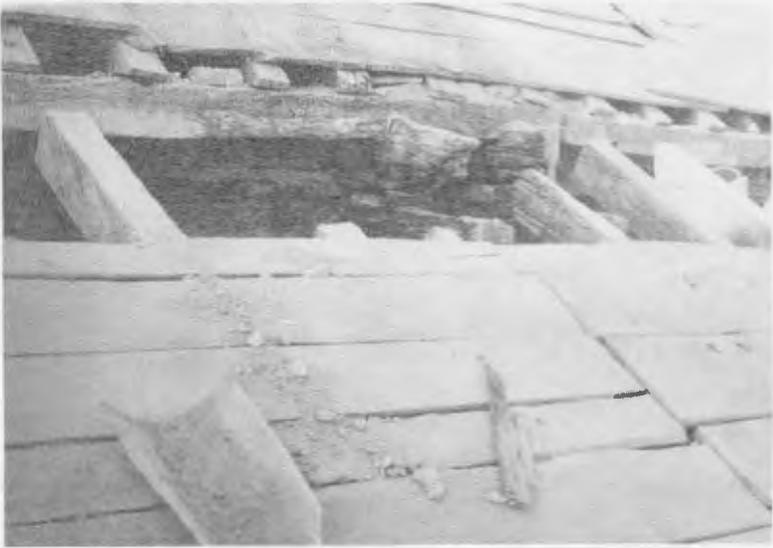
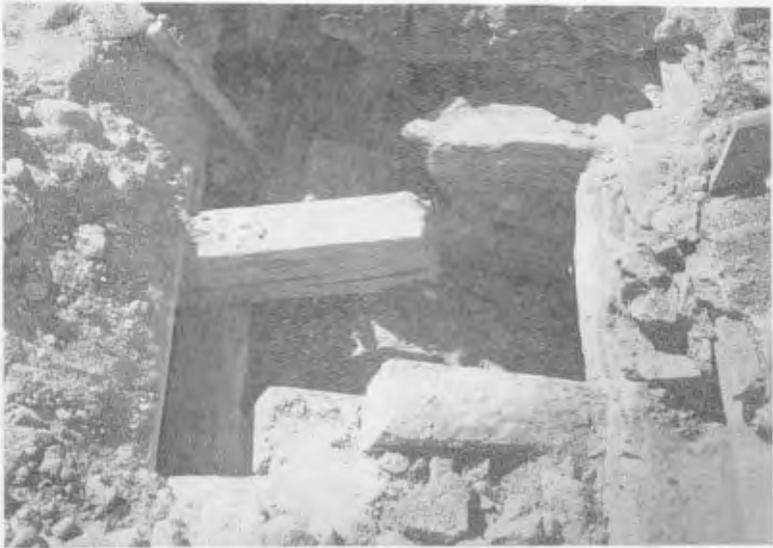
III. — Iglesia de Erustes. Dos aspectos de la techumbre central en su apoyo sobre los muros.

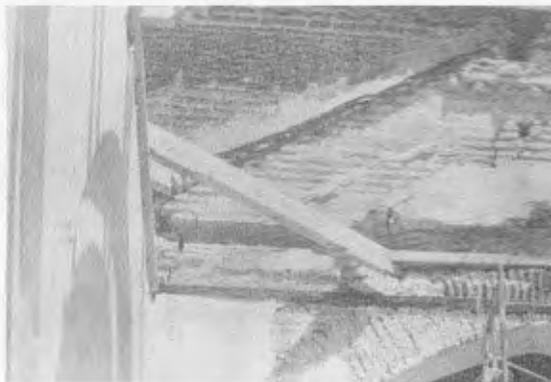
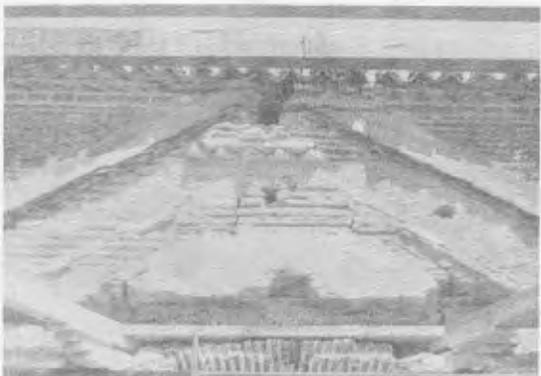
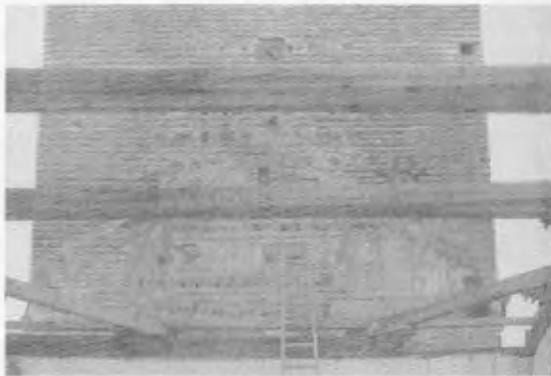
IV. — Iglesia de Erustes. Cuatro aspectos de la techumbre central ya desmontada; respetados tirantes, canes, aliceres, estribo y cuadrales. En las fotografías se ven los agujeros, de la hilera y caída de dos aguas de la primitiva techumbre supuestamente del siglo XIV, así como las esquinillas sobre esos agujeros.

—Repaso general del estribo, tirantes, canecillos y solera, previamente dejados al descubierto, que serán objeto de las reposiciones y reforzamientos que su estado haga necesarios.

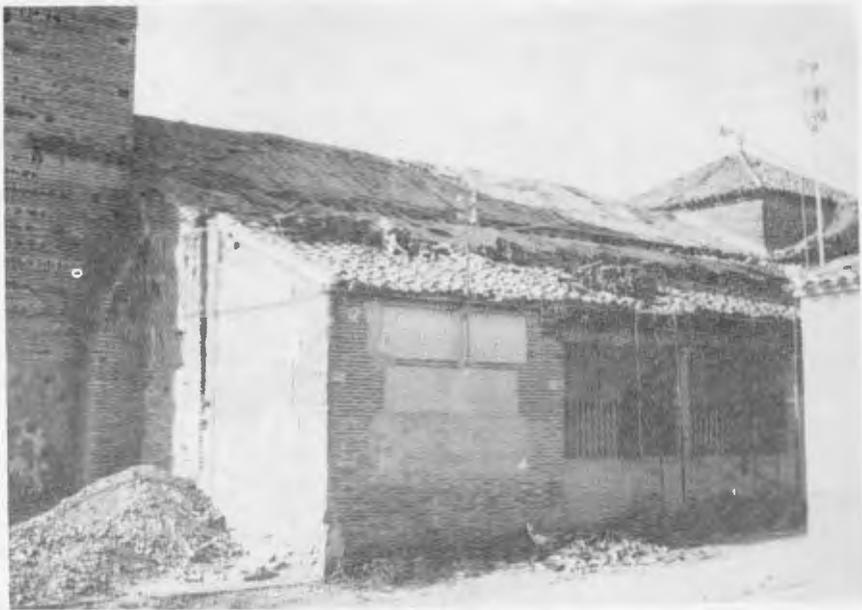
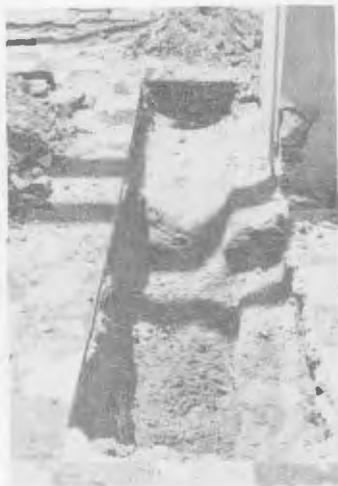
V. — Iglesia de Erustes. a) aspecto del templo en el curso de la restauración;
b) tabiquillas rescatadas de la techumbre mudéjar del siglo XV;
c) muro corrido en cimentación de los pilares de la nave central.

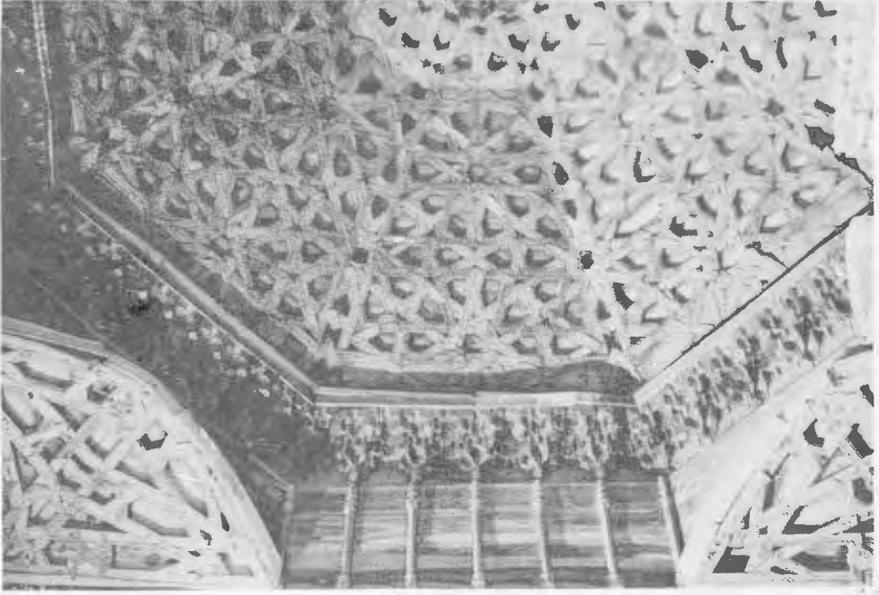
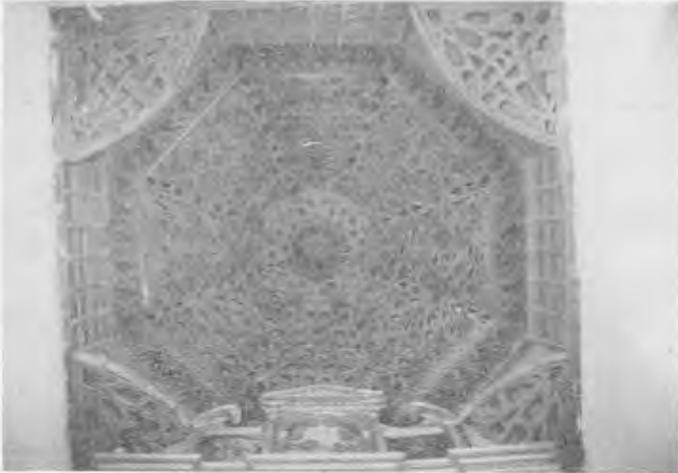
V1 -- Iglesia de Erustes. Techumbre ochavada del presbiterio.

Esta sala se cubre de espléndida techumbre ochavada con cuatro trompas gotizantes formadas por lazos de 12 de originales encuentros en el eje central. Sobre las trompas friso de mocárabe sobre columnillas de sabor gótico y encima la cubierta propiamente dicha formada por:

—El «arneruelo», o parte superior plana, presidida en su centro por un espectacular racimo de mocárabe.

—Los ocho paños ochavados, o parte inclinada, cubiertos totalmente por lazos de 10, recordando una techumbre de la iglesia de San Justo de Cuenca de Campos (Valladolid) otras más de templos castellanos.

En general esta techumbre se encuentra en relativo buen estado de conservación, aunque se observan algo deterioradas ciertas piezas de guarnición y en conjunto falta de prestancia por la suciedad con que el tiempo la ha cubierto.

Gracias al buen estado de conservación de la techumbre sólo serán objeto de restauración algunas cintas, sinos y zafates de la lacería de 10, y una limpieza general.

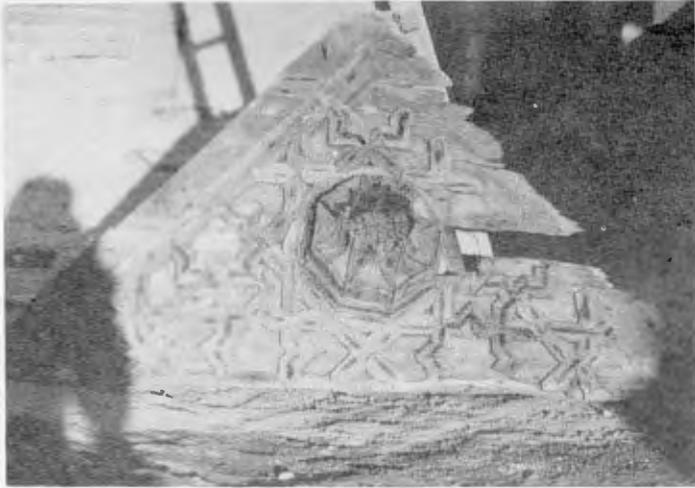
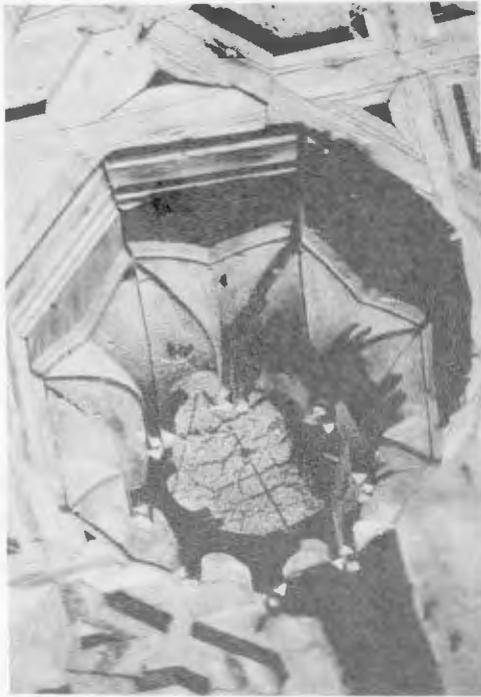
VII. — Trompa plana y racimo de mocárabe de Taujel. Capilla lateral de la izquierda.

La capilla lateral izquierda, de forma rectangular de $4,90 \times 3,56$ m., tiene por techumbre un alfarge o techo plano, decorado por este orden:
