Vascos: un enigmático enclave de al-Andalus

Vascos: an enigmatic enclave of al-Andalus

Ricardo Izquierdo Benito (Ricardo.ibenito@uclm.es)
Departamento de Historia, Universidad de Castilla-La Mancha

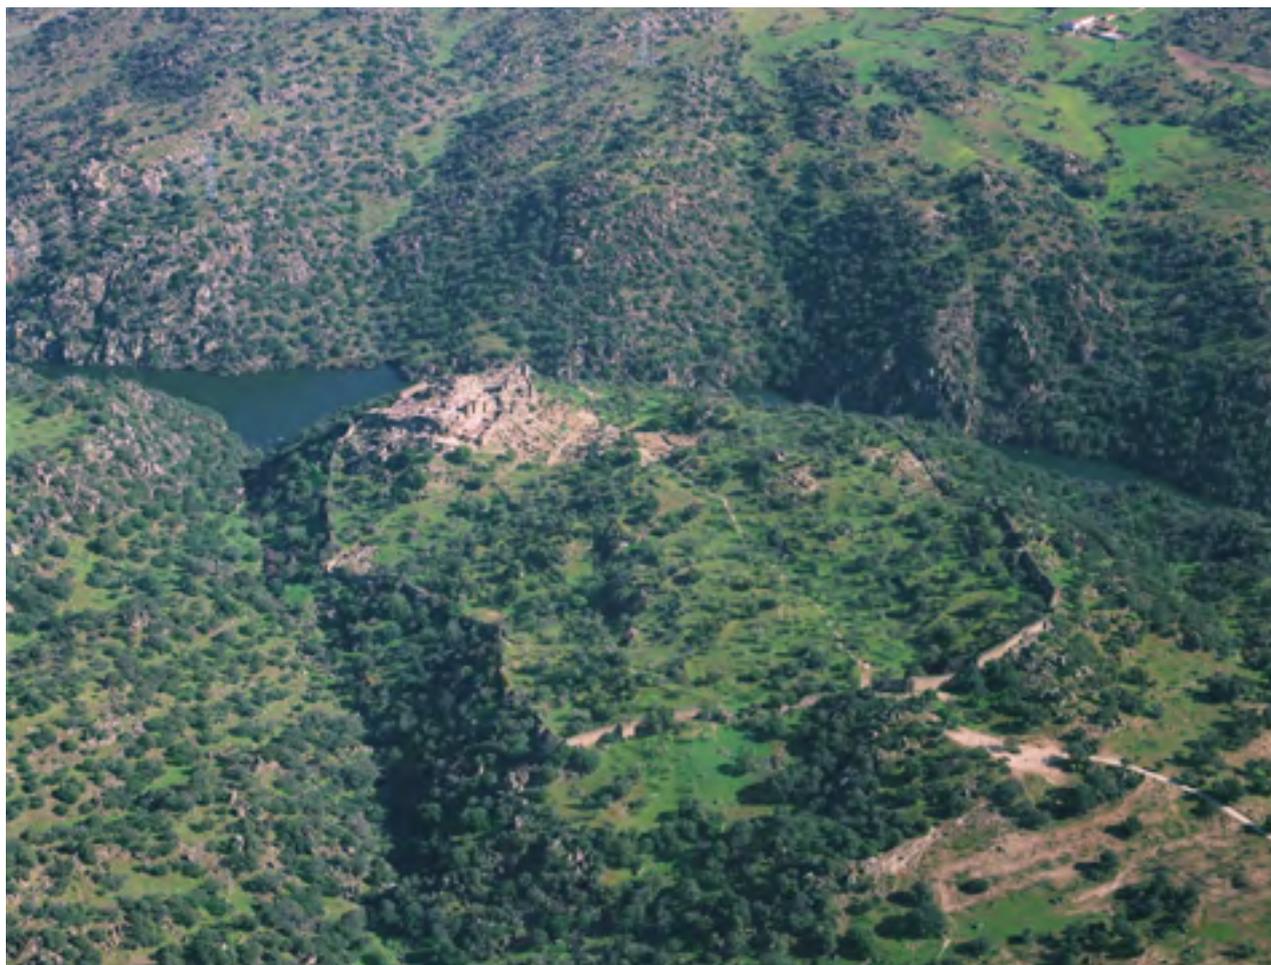
Fig. 1. Vista aérea de Vascos (JCCM).

Se encuentra enclavado en una zona de difícil acceso, asentado en un terreno de granitos hercinianos, y rodeado por el profundo y escarpado cauce del río Huso en su parte norte y este, que le sirve de defensa natural (fig. 1). Por su lado oeste descende un pequeño valle por el cual corre, en años húmedos, el arroyo llamado de la Mora o de los Baños. La parte sur, por la que actualmente se accede al yacimiento, es la que se abre a un espacio más llano. La topografía de su interior presenta muchas irregularidades. Desde la parte sur, la más elevada, el terreno desciende gradualmente en dirección norte, con una inclinación de este a oeste, formando, en algunos lugares, acusados desniveles y cuestas muy pendientes. Tras formar una vaguada en la que el espacio queda más allanado, nuevamente se eleva en un pequeño cerro, de abrupta caída al río Huso, sobre el que se levantan los restos de la alcazaba (fig. 2).

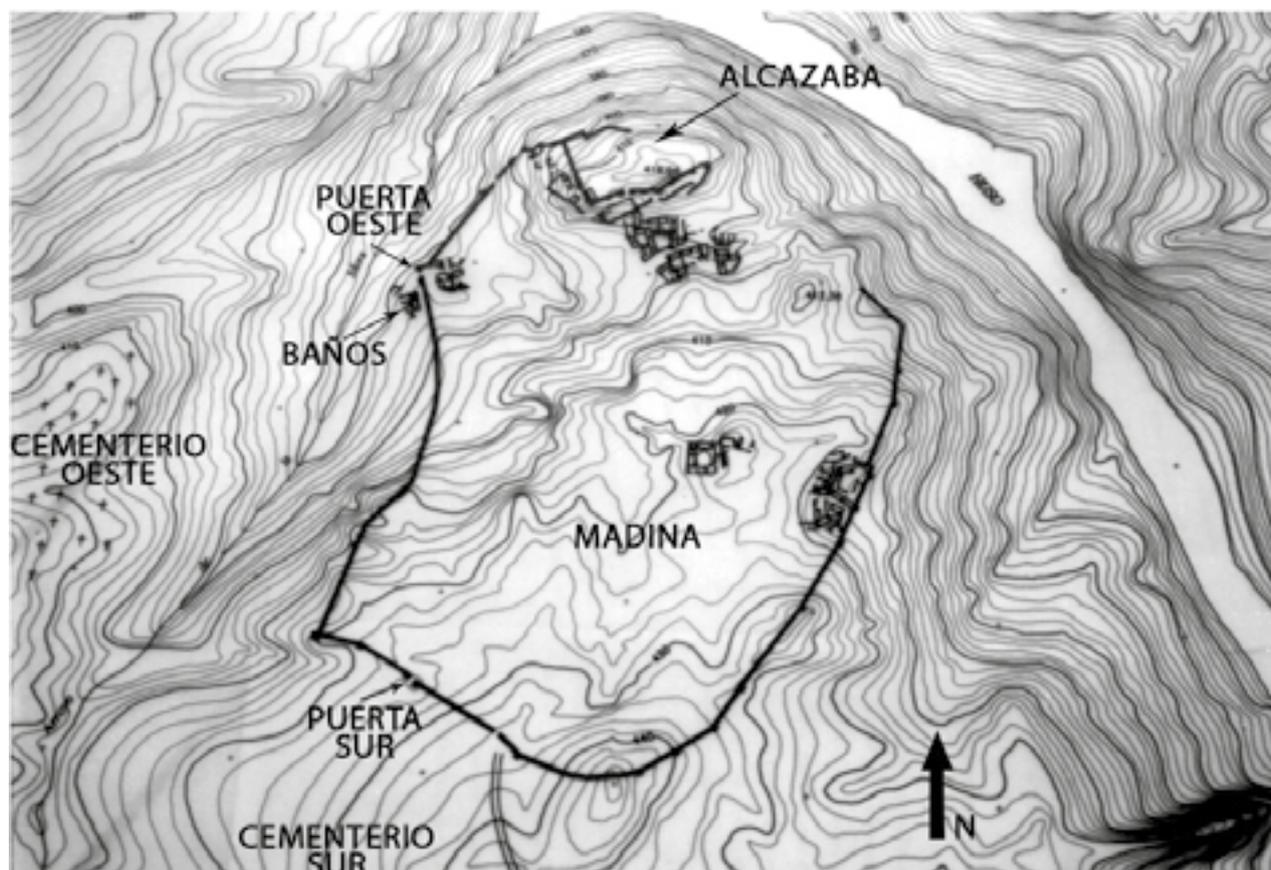
Fig. 2. Plano de Vascos (Miguel Ángel Bru).

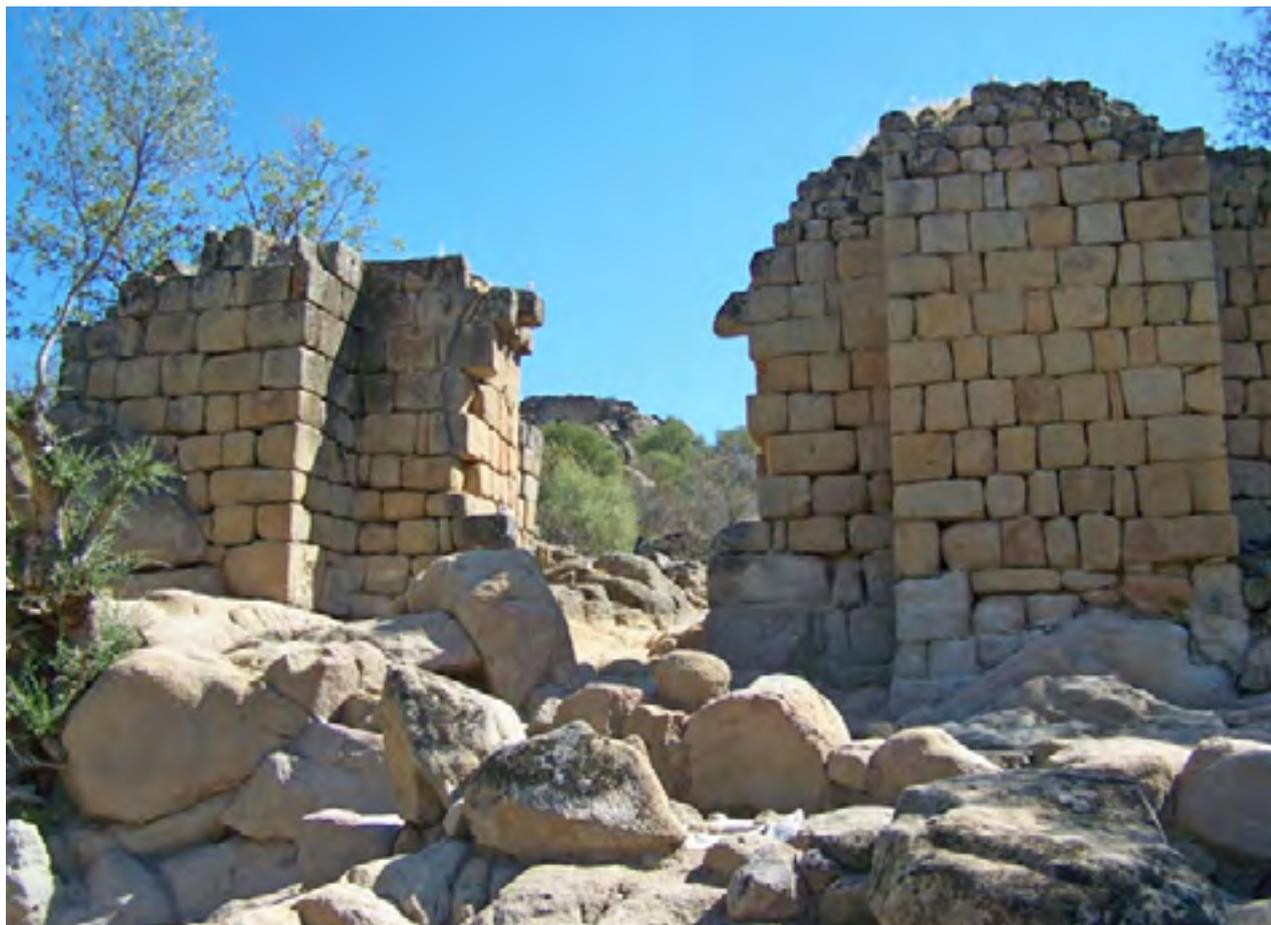
Fig. 3. Puerta Oeste.

Al interior del recinto se accedía a través de dos puertas (las denominadas puerta oeste y puerta sur) y de siete portillos (Izquierdo, 2009). Las puertas se encuentran en las zonas de más fácil acceso, y ambas presentan el mismo esquema arquitectónico: entrada sencilla, –posiblemente adintelada–, cerrada con puerta de dos batientes, defendida por dos torreones exteriores a cada lado. La puerta oeste, junto con el tramo de muralla en el que se encuentra inserta, es de construcción más sólida, de sillares bien escuadrados (fig. 3). Su parte superior está derrumbada, aunque por los restos conservados parece deducirse que se encontraría adintelada. Lo destacable es que en su cara exterior se talló

un arco de herradura, como elemento decorativo y no funcional. La puerta sur, construida también con materiales sólidos, pero de peor calidad, tiene así mismo completamente derrumbada su parte superior, por lo que no se puede precisar con exactitud si se encontraba adintelada o rematada en un arco (fig. 4). En el lienzo de muralla próximo a esta puerta se conservan los restos de unas almenas.

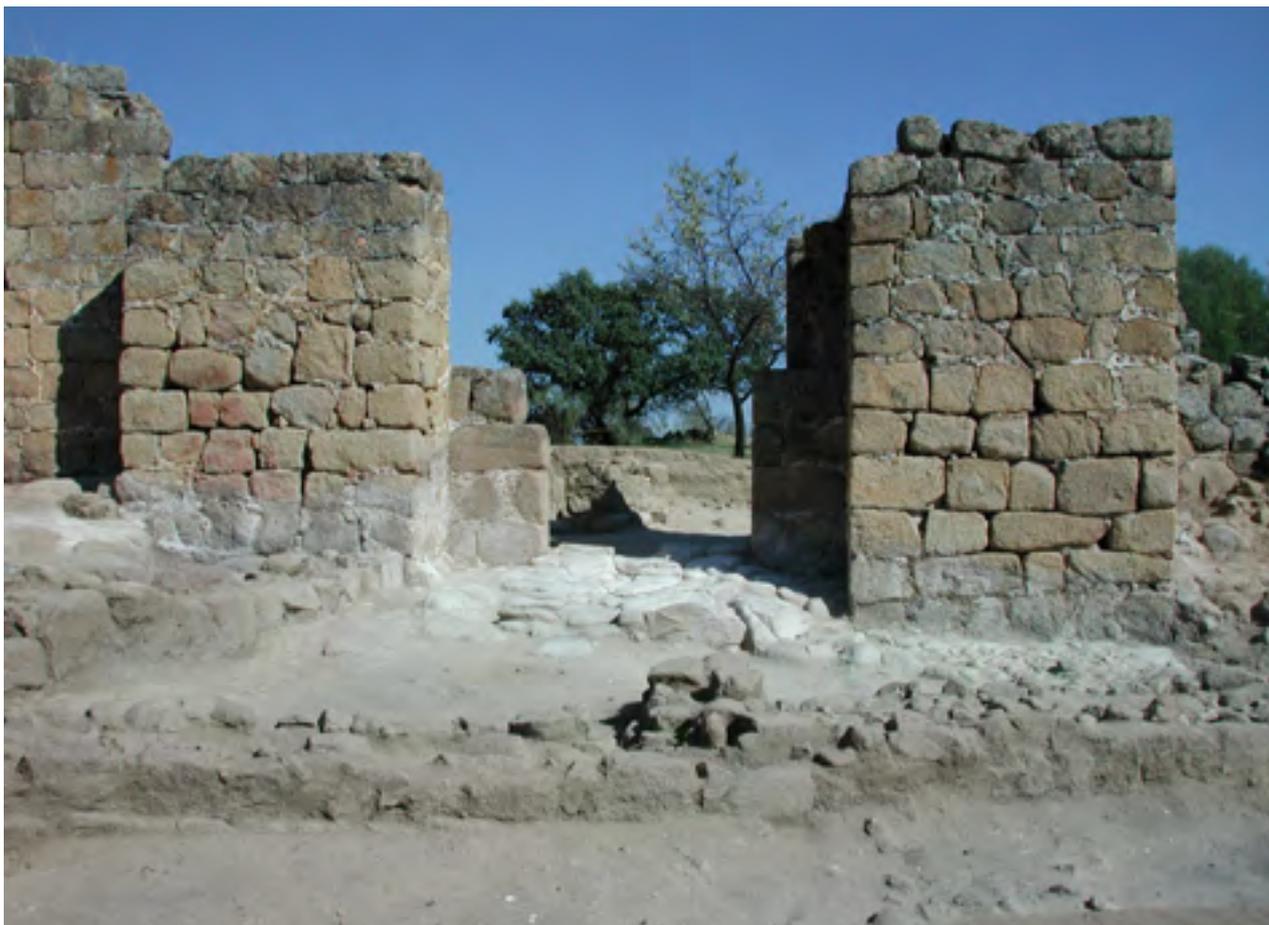
Fig. 4. Puerta Sur.

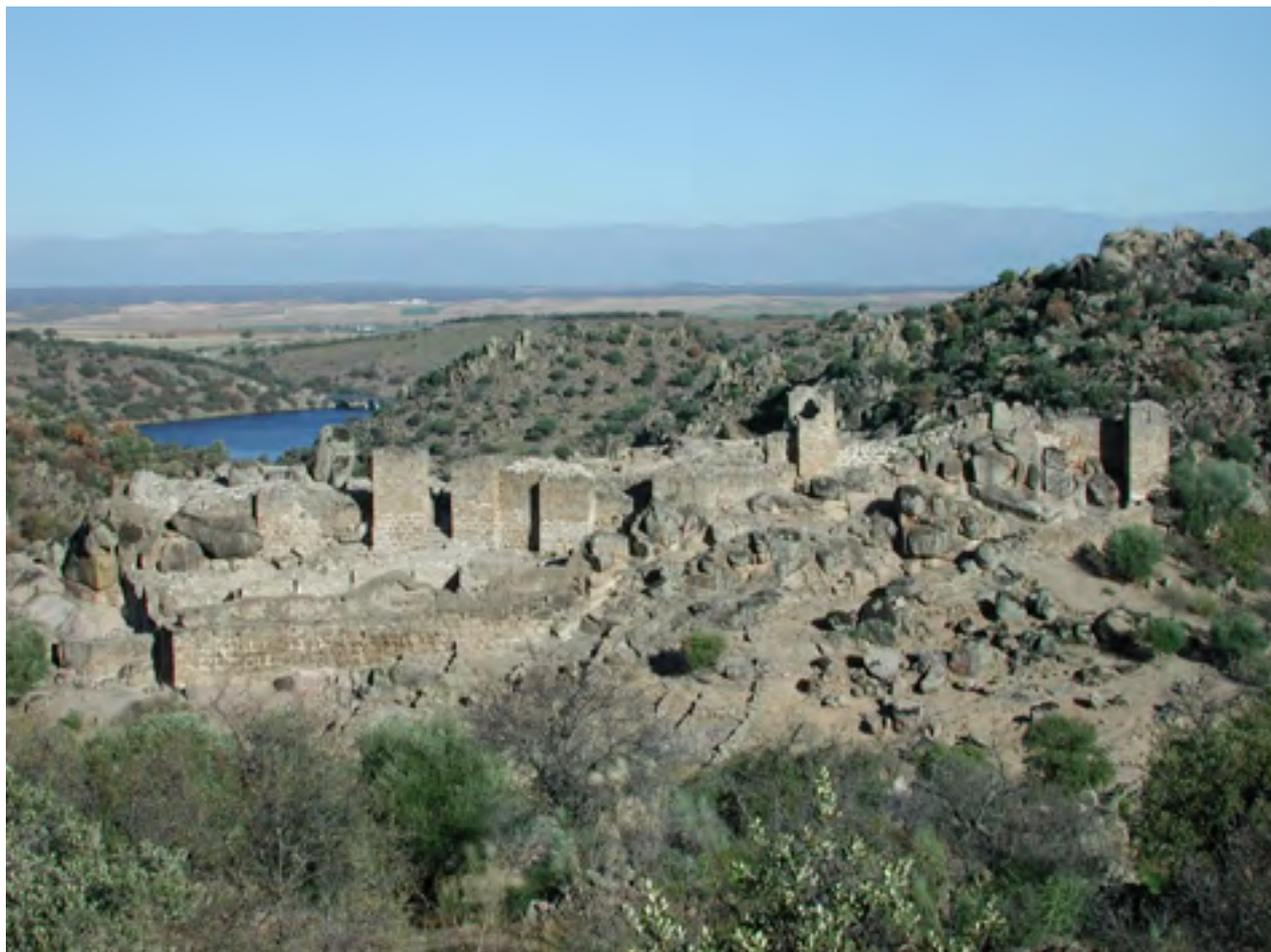
Fig. 5. Alcazaba.

El recinto de la alcazaba se asienta en un pequeño cerro localizado en el extremo noroeste de la ciudad, en una posición estratégica, dominando gran parte de esta y de los alrededores (Izquierdo, 2008a) (fig. 5). Por su lado norte era prácticamente inaccesible, pues se encuentra protegida por un profundo barranco de abrupta caída al río Huso. En su interior se conservan los restos de un aljibe cubierto con bóveda de cañón de sillarejo, que serviría para el almacenamiento de agua de lluvia.

El conjunto de la alcazaba tiene una superficie total de 0,462 ha y está formado por tres espacios diferenciados: el recinto principal, una barbacana en su frente y un pequeño barrio anejo. Al recinto principal, situado en la parte superior, se accedía por una puerta flanqueada por dos torreones, que estaba rematada por un arco de herradura del cual se conservan los salmeres. Este recinto se encontraba protegido por un espacio que conformaba una barbacana constituida por un sólido muro de piedra recreado por un tapial que se conserva en parte. Es de señalar que este espacio, posteriormente fue ocupado por una mezquita. En cuanto al barrio anejo, se localiza en la parte oeste y estaba protegido por una muralla de mampostería.

La alcazaba tenía dos accesos: uno por el lado oeste y otro por el este. Arquitectónicamente estaban organizados para ejercer un control sobre los mismos y, sobre todo, para evitar un asalto al recinto principal estableciendo una serie de obstáculos. Por el lado oeste era preciso atravesar dos puertas. Una de entrada a un pequeño recinto y otra a la barbacana. El acceso por la parte este se desarrollaba a través de una calle en pendiente que quedaba cortada por una estrecha puerta por la que se pasaba a un pasillo que conducía, tras pasar otra puerta, a la barbacana.

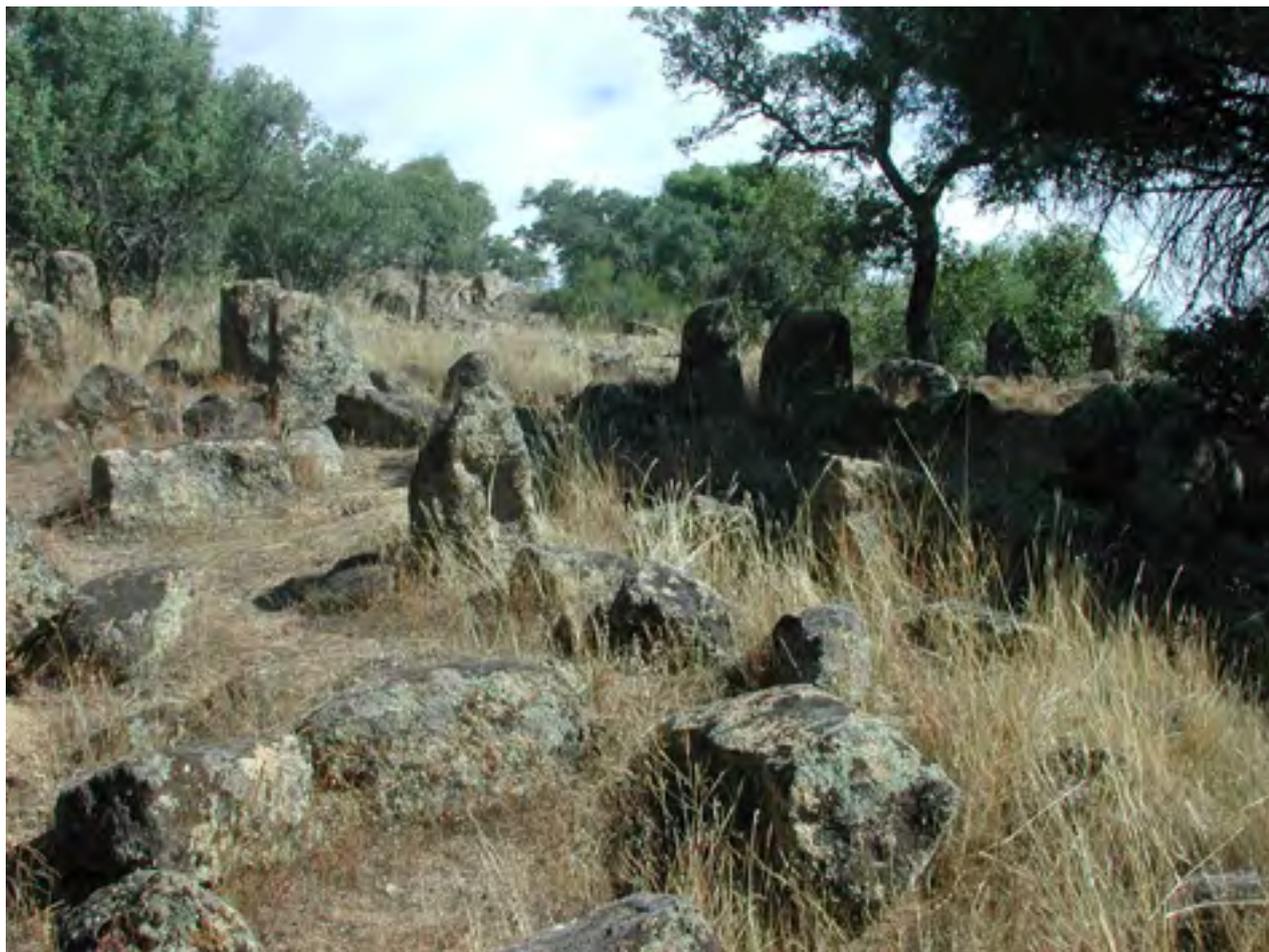
Fig. 6. Cementerio Oeste.

Extramuros del recinto amurallado se localizan dos cementerios y un arrabal. El cementerio de la zona sur parece de extensión considerable, aunque está en gran parte destruido por las labores de arado. El de la zona oeste es más reducido, pero las tumbas se encuentran mejor conservadas (fig. 6). Estas se detectan superficialmente por las piedras verticales (cipos) que se colocaban en cada una de sus esquinas. En el arrabal, situados en una vaguada, se conservan los restos de unos baños (*hammam*) conocidos popularmente como el baño de la Mora. Próximos a estos se excavaron los restos de unas tenerías.

En cada uno de los dos cementerios también se realizaron intervenciones para comprobar las características de los enterramientos (Izquierdo, 1992). Estos corresponden a un ritual islámico: orientación oeste-este con fosas estrechas talladas en la roca en las que se colocaba el cadáver de costado sobre su hombro derecho, con los brazos a lo largo del cuerpo, las piernas ligeramente dobladas y con la cabeza inclinada mirando hacia el sureste, es decir, hacia la Meca. Desgraciadamente apenas se pudieron recuperar restos óseos pues la acidez de la tierra ha supuesto que estos hayan prácticamente desaparecido.

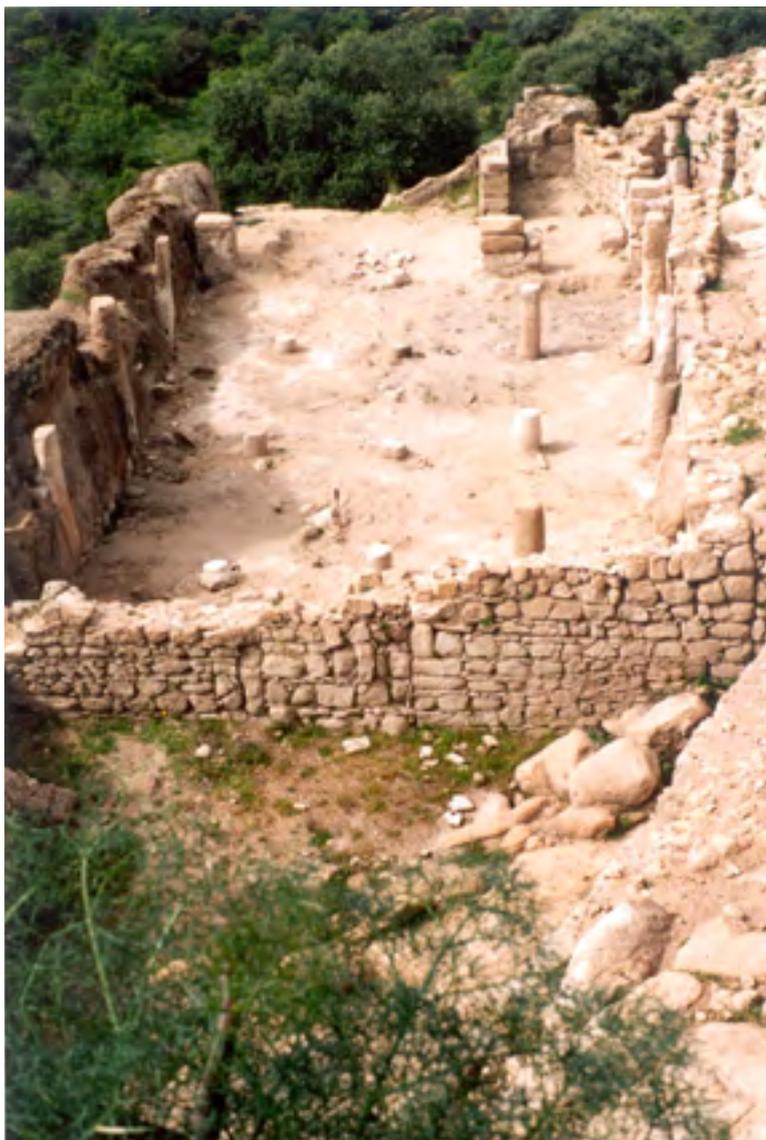
Fig. 7. Mezquita de la alcazaba.

El hallazgo más sorprendente fue el de una mezquita que ocupaba el espacio concebido en origen como una barbacana (Juan, y Cáceres, 2010) (fig. 7). Tiene una longitud máxima de 20 m y su anchura aumenta desde los 7 m de su lado este hasta los 10 de su lado oeste. Su superficie total es aproximadamente de 130 m². En la sala de oración pudo haber acogido a un máximo de 130 personas reunidas al mismo tiempo para rezar.

El acceso a la misma se hacía por una puerta ubicada en su extremo noroeste, que se abre al pasillo en rampa que asciende hacia la puerta de entrada al recinto principal. Pasada la puer-

ta de la mezquita, se entraba en una pequeña pieza, a modo de zaguán o de vestíbulo, que posiblemente servía para que los fieles se descalzasen. Desde ella, se podía acceder directamente a la sala de oración por una puerta que se encuentra a mano izquierda. Antes de entrar en la sala de oración también se podía acceder a otro espacio, por una puerta que se encuentra frente a la de entrada, en el que se conservan restos de unas pilas, hechas con cal a nivel del suelo, y que servirían para realizar las imprescindibles abluciones. Desaguaban al exterior por un canalillo que se abre en el muro oeste. Desde este recinto se podía pasar directamente a la sala de oración.

La sala principal o de oración, estaba constituida por cuatro naves longitudinales y otras tantas transversales, configurando dieciséis espacios interiores, separados por columnas en la parte central –de las que se han conservado algunos fustes– y pilares adosados a los muros norte y sur. Estas columnas y pilares sostenían arcos de herradura fabricados en ladrillo, que presentaban un falso dovelaje pintado en blanco y rojo. El *mibrab* se encuentra tallado en el tapial del muro sur –que desempeñaba las funciones de *qibla*– y originariamente habría estado decorado interiormente con molduras de cal. Todo el interior de la mezquita debió de estar encalado. El suelo también era de cal.

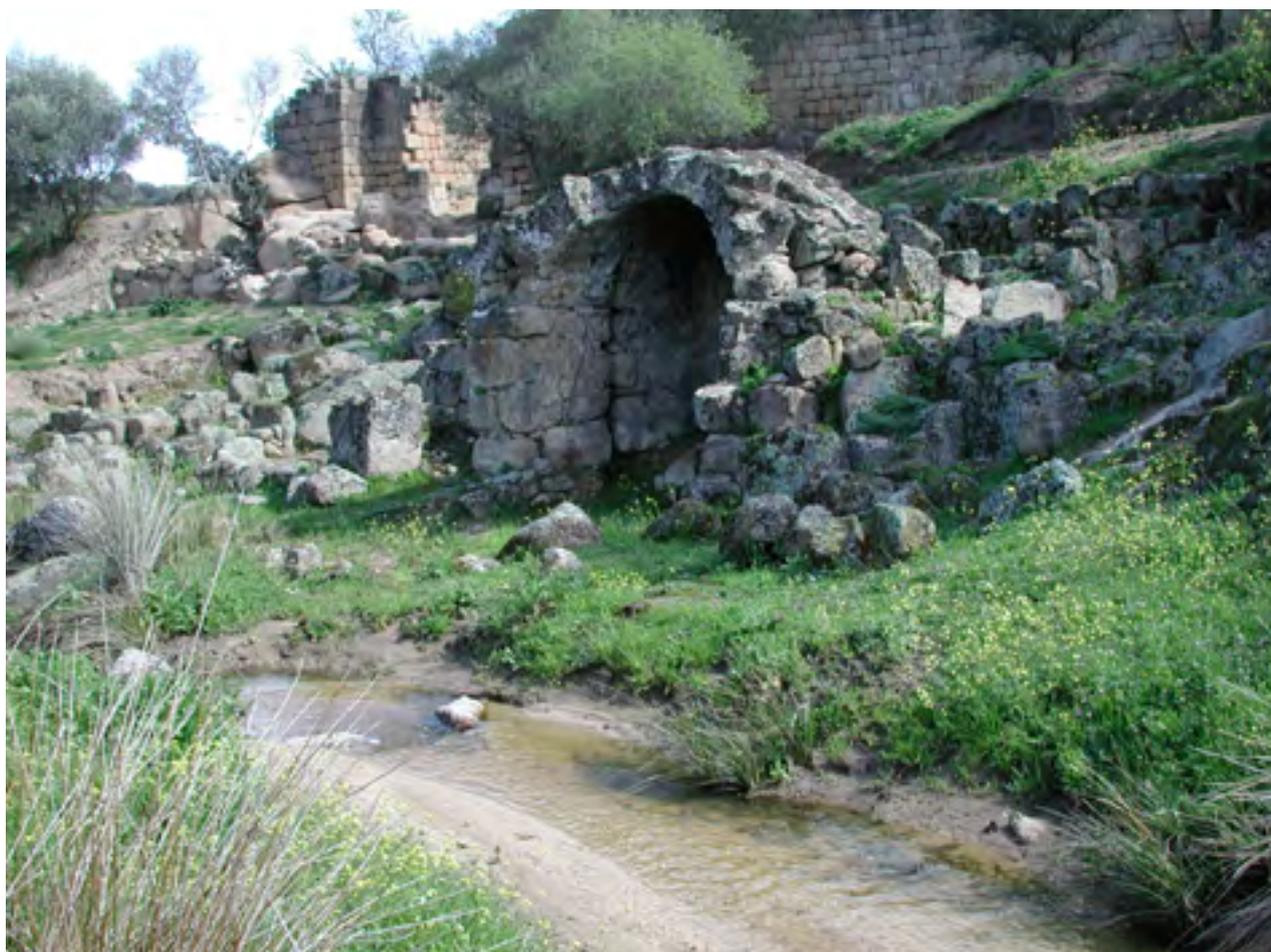
Fig. 8. Baño.

En el espacio extramuros donde existió un arrabal se excavaron los restos de unos baños parte de los cuales todavía estaban en pie (Izquierdo, 1986 y 1999) (fig. 8). Como ya hemos señalado, se localizan muy próximos a la puerta oeste y junto al denominado arroyo de la Mora. La excavación dejó al descubierto la planta completa de un pequeño *hammam*, con todas sus dependencias características: vestuario (*bait al-maslaj*), sala del baño frío (*bait al-barid*), sala del baño templado (*bait al-wastani*) y sala del baño caliente (*bait al-sajun*) cuyo hipocausto se calentaba a través de un horno que se alimentaba de la leña conservaba en la contigua leñera (*afniya*).

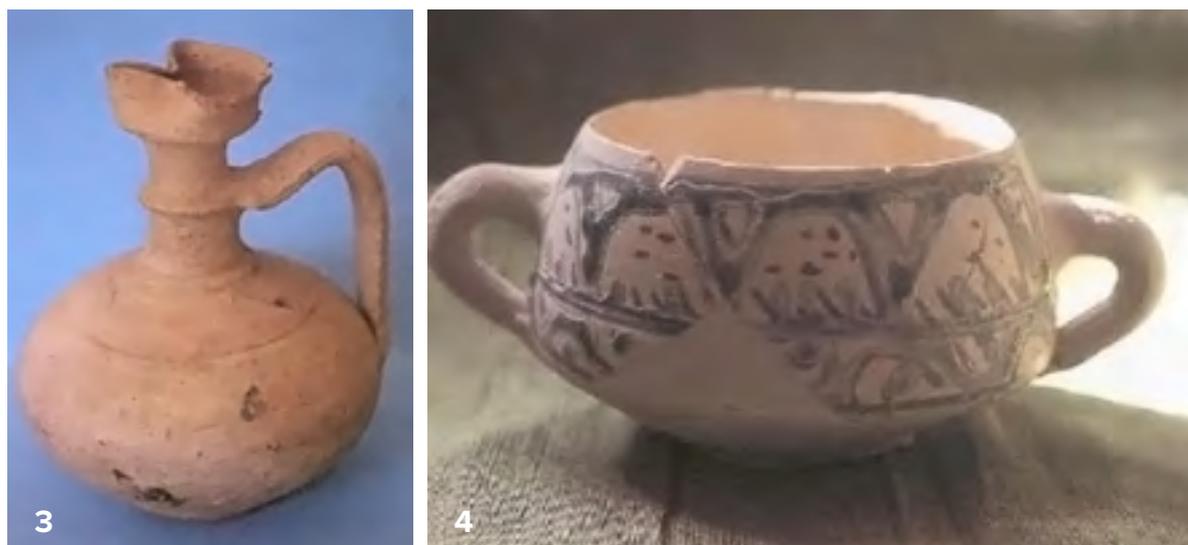
Fig. 9. 3. Redoma; 4. Jarra.

Junto a esta cerámica de cocina también se encuentra la que podríamos considerar como «de mesa», es decir, aquella constituida por las piezas en las que se presentaban los alimentos, sólidos o líquidos, para ser consumidos. Las piezas podían presentar elementos decorativos variados, elaborados con técnicas diversas propias y características de la cerámica andalusí, tales como la cuerda seca total o parcial, el verde y manganoso, el manganoso o vidriados de color diverso. Entre las mismas cabría distinguir aquellas destinadas a contener alimentos (ataifores, jofainas, etc.) y las destinadas a contener líquidos (jarras, jarros, redomas, limetas, etc.) (fig. 9. 3 y 4).

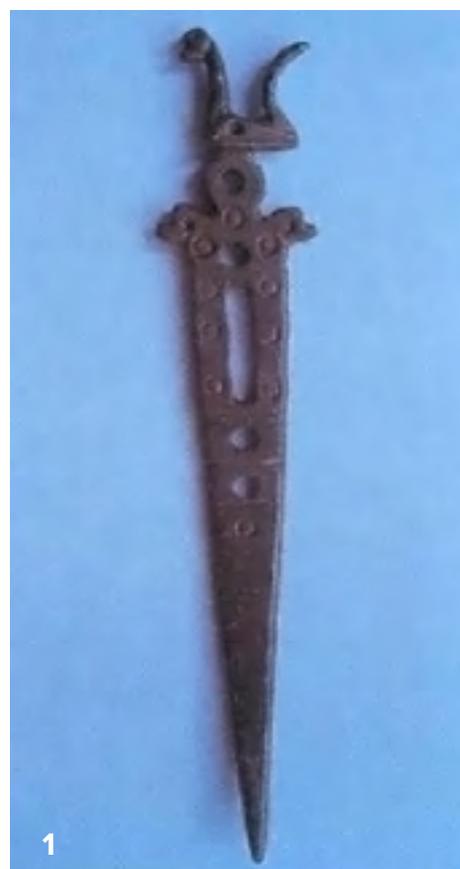
Fig. 10. 1. Espabiladera de candil.

Para la iluminación nocturna de las viviendas se empleaban candiles de barro, algunos de los cuales podían presentar algún tipo de decoración vidriada. La forma de todos ellos es muy similar, teniendo un pequeño depósito para contener el aceite que se vertía por un gollete, al que se adhiere un asa para ser desplazados, y una piquera alargada en cuyo extremo ardía la mecha. Para avivarla se empleaban espabiladeras de bronce, con decoraciones caladas e incisas, que podían colgar de una pequeña cadena sujeta al asa (fig. 10. 1).

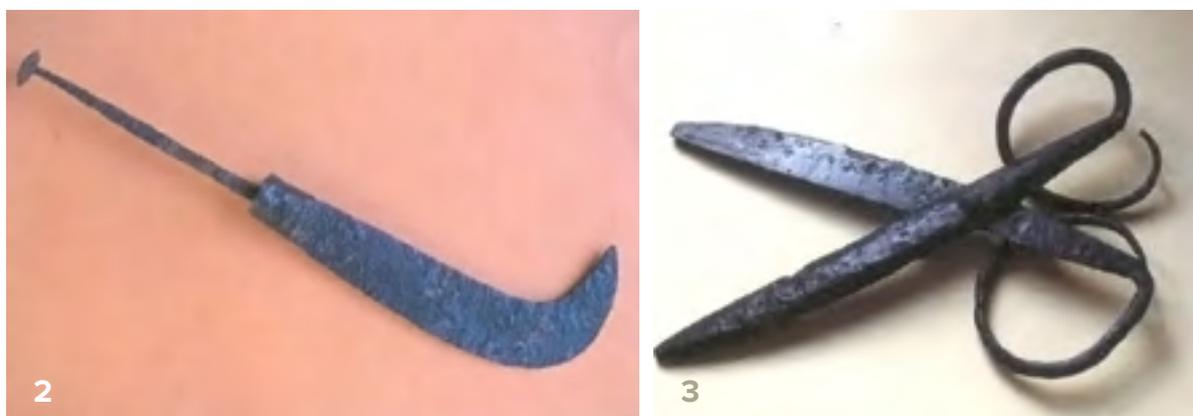
Fig. 10. 2. Hoz. 3. Tijeras de esquila.

La actividad agrícola –que sería limitada dadas las características topográficas y edafológicas de los alrededores del enclave– está reflejada en algunas piezas como hoces, aperos de labranza, molinos de mano, etc. (fig. 10. 2) Nos ponen en relación con la obtención de cereales que se complementarían con especies hortícolas.

La actividad ganadera está muy bien representada, tanto por la diversidad de huesos de animales encontrados como por otros hallazgos como cencerros, herraduras, tijeras de esquilar, etc. (fig. 10. 3).

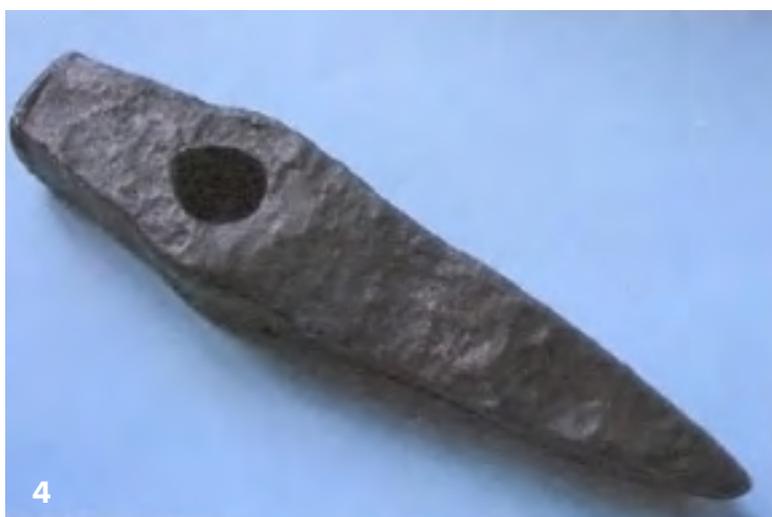
Fig. 10. 4. Pico minero.

vaciones han aportado algunos elementos que parecen confirmar una práctica minero-metalúrgica, aunque no podamos precisar de qué envergadura ni dónde pudo haber estado localizada (Izquierdo, 2008b). El hallazgo de picos mineros, punterolas y mazas utilizados en el trabajo de minas parecen confirmarnos la existencia de una población dedicada a esa actividad (Cosin, y García, 1994; Cosin, 1996) (fig. 10. 4). También significativos son los moldes encontrados destinados a la obtención de piezas metálicas de ajuar personal, tales como joyas o amuletos. Se han localizado restos de hornos, pero no podemos precisar que estuviesen asociados a trabajos de fundición.
