LA PUERTA DEL MERCADO EN EL RECINTO AMURALLADO DE GUADALAJARA

Pedro José PRADILLO Y ESTEBAN
José MARTÍNEZ PEÑARROYA

I.- INTERVENCIÓN ARQUEOLÓGICA EN LA PLAZA DE SANTO DOMINGO NÚMERO 3

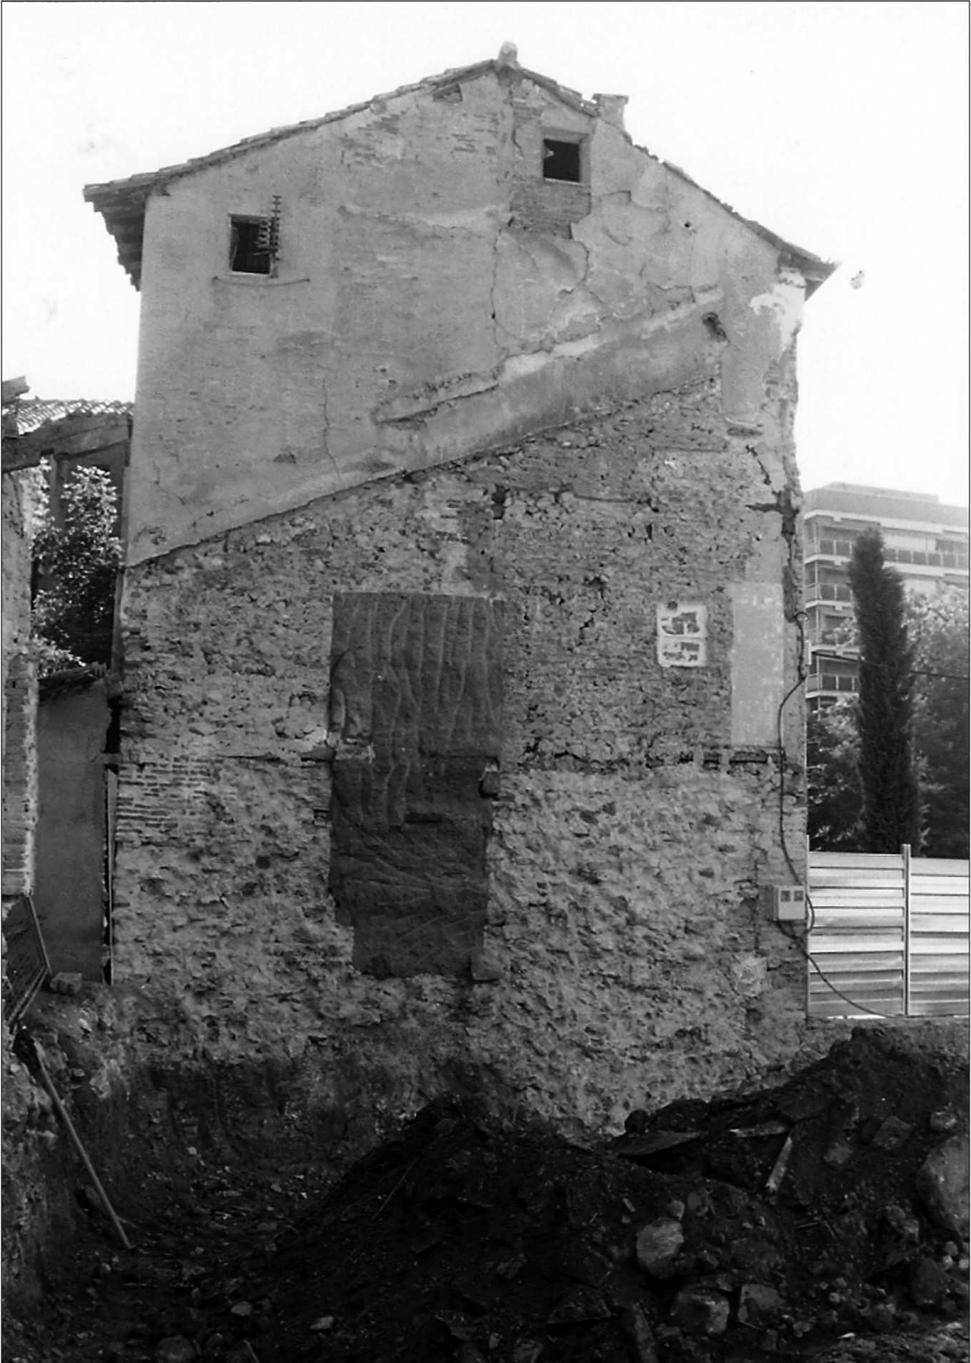
Lámina 1.- Medianería de la finca número 2 de la plaza de Santo Domingo, 1998. En alzado, muros de argamasa de cal y canto y tapial. Estos restos motivaron la intervención arqueológica de urgencia a instancias de la Unidad Técnica de la Delegación de Educación y Cultura.

Como anunciábamos más arriba, a consecuencia de las obras de construcción de un nuevo edificio en el lugar reseñado y tras la demolición del anterior allí existente, quedó a la vista en la medianería con la finca situada al este una estructura de fábrica antigua compuesta por dos hojas de argamasa de cal y canto y una central de tapial, ésta de mayor anchura. Ante esta evidencia, y ante la certeza de que el trazado de la cerca de la ciudad discurría por el solar que nos ocupa, se prescribió por parte de la Unidad Técnica de Arqueología de la Delegación de Educación y Cultura de la Junta de Comunidades de Castilla-La Mancha la realización de un proyecto de intervención arqueológica en el solar del número 3 de la plaza de Santo Domingo y de seguimiento en el trascurso de la ejecución de las obras de construcción.

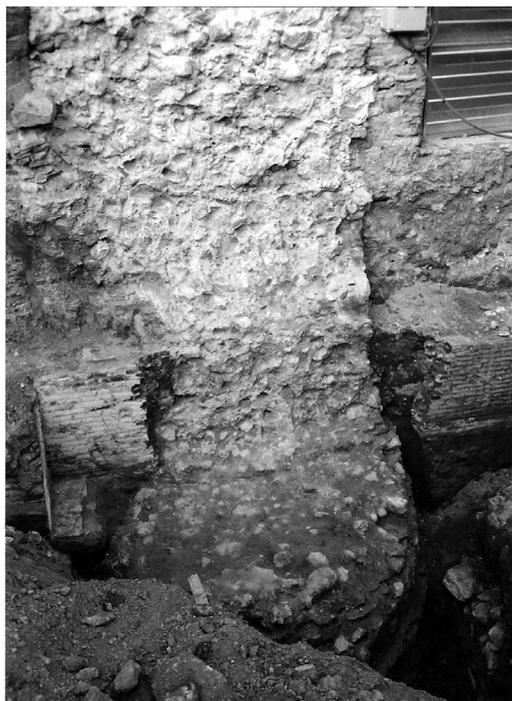
Lámina 2.1.- Cubo de mampostería y encintado de ladrillo descubierto en el subsuelo de la finca número 3 de la plaza de Santo Domingo, 1998. La fotografía está tomada una vez desmantelado el muro de ladrillo del sótano de la vivienda derribada.

Una vez realizado esto, pudimos observar la existencia de terreno natural en forma de arenas arcillosas compactas sobre las que se alzaban los restos de una estructura de piedra de 35 cm. de altura, que se retranqueaba 10 cm., para servir de asiento a otro paramento de 50 centímetros. A su vez, este último se retranqueaba otros 10 cm. y a partir de aquí se elevaba otro paramento de mampostería de 35 cm., que quedaba cortado en su parte superior por la obra de la vivienda derruida. Hay que hacer notar que la mitad norte del cimiento se apoyaba directamente sobre el terreno natural.

Una vez excavado todo el perímetro de la estructura pudo apreciarse que se trataba del cimiento de una de las posibles torres que flanquearían la Puerta del Mercado.

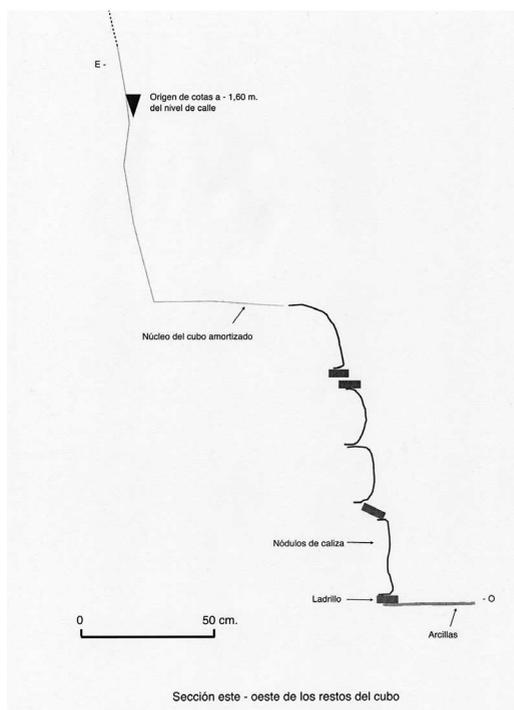
Lámina 2.2.- Sección este-oeste de los restos del cubo descubierto.

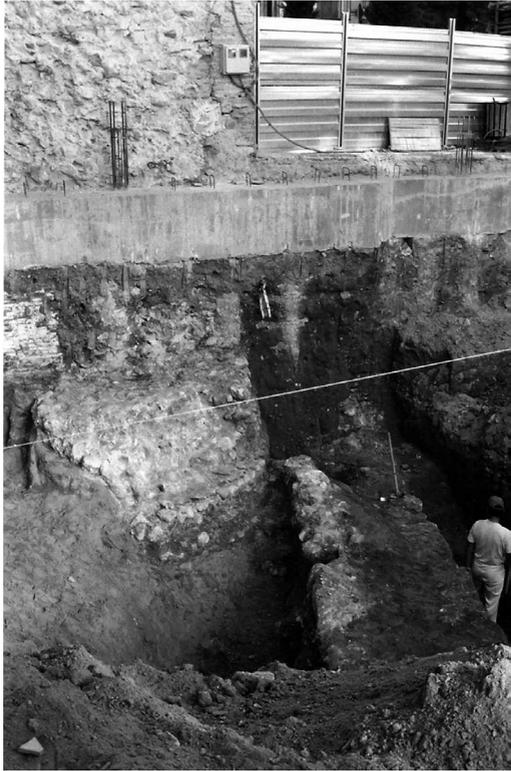
Lámina 3.1.- Cubo y barrera de mampostería perteneciente al frente meridional de la muralla medieval de Guadalajara, 1998.

Ya hemos mencionado con anterioridad que debido al inicio de las labores de pilotaje del nuevo edificio interrumpimos nuestros trabajos para, días después reanudarlo, una vez finalizadas las tareas de hormigonado e iniciadas las de movimientos de tierras. En este momento se pudo documentar la existencia de otro resto de estructura que, en sentido este-oeste, se adosaba al cimiento de la torre. Estaba realizada en mampostería de piedra de mediano tamaño sin carear, a doble paramento, relleno de tierra de color rojizo. Tenía una anchura de 2,5 m. y una altura conservada de 1,15 metros. A partir de la cota de la calle, y sobre ella, se conservaba la huella del núcleo de cal y canto en un total de 2,65 m. y una anchura de 3 metros. Tras este núcleo de cal y canto aparecen los restos de una caja de tapia, de 1,50 m. de anchura, en su base, y 1,60 en su parte superior. Si tenemos en cuenta que nuestro origen de cotas y coordenadas estaba a -1,60 metros del nivel de calle, la altura del núcleo conservado sería de 4,20 metros; si a ello sumamos la sección conservada de la torre bajo el sótano, nos arrojaría un total de 6 metros, lo que es una altura apreciable para una fortificación urbana. También es de hacer notar que la torre se hallaba adosada al paramento interior del cimiento de la muralla por un tramo de un metro de anchura.

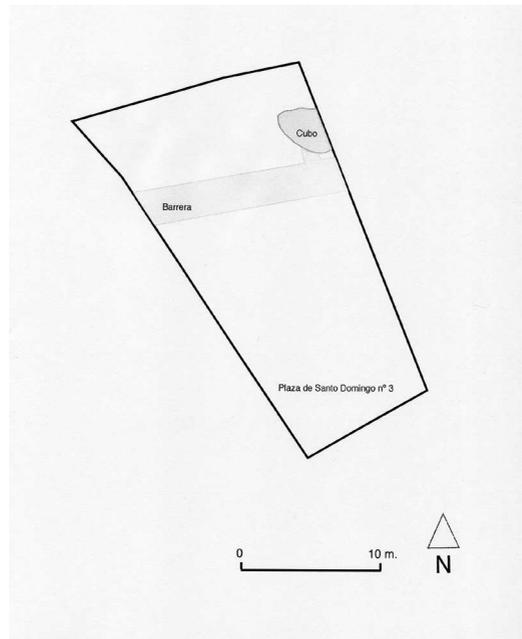
Lámina 3.2.- Plano del solar de la finca número 3 de la plaza de Santo Domingo con localización del cubo y su barrera.

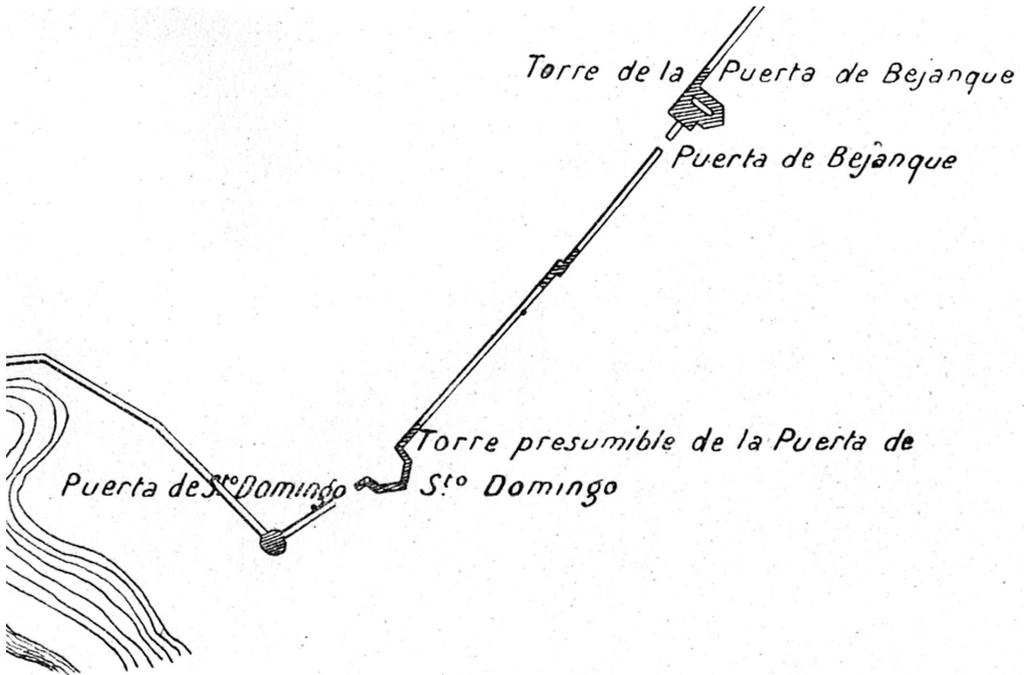
Lámina 4.1.- Plano presumible de la Fortificación antigua de Guadalajara, 1846. Detalle del frente meridional con el cubo esquinero ahora descubierto, la torre y Puerta de Santo Domingo.

Este *Plano presumible de la Fortificación antigua de Guadalajara* mostraba ya una pobre realidad, integrada por la cortina que dibujaba la trasera de la Academia de Ingenieros hasta el torreón del Cristo de la Feria, varios lienzos inconexos entre el Alcázar y el puente de las Infantas colgados sobre el barranco del Alamín; y las puertas que aún conservaban su carácter tributario: Madrid, San Antonio, Santo Domingo, Bejanque y Alamín.

Allí, la Puerta de Santo Domingo –Puerta del Mercado– se dibujaba como un hueco abierto en la cerca y defendido, en su costado oriental, por una torre de gran volumen y espaciosa planta resuelta en aquella interesante traza. Como la del Cristo de la Feria, el flanco de la ciudad estaba abierto. A pocos metros, en el extremo occidental, se representa un torreón de sección circular en el punto de intersección con la cortina que discurre paralela al barranco de San Antonio, quizás el descubierto en las prospecciones de 1998.

Como explicación al plano, los autores anotan: *Las partes rayadas son restos existentes de la fortificación y las en blanco son las presumibles*; correspondiendo la primera condición a los elementos de nuestro interés: torreón esquinero y baluarte pentagonal. Quiere decir que los militares tuvieron conocimiento directo de estas construcciones, aunque estuvieran embutidas en edificaciones domésticas o, como el caso de la torre/puerta pentagonal, hubiera quedado suplantada por otra que no tenía la condición de “Fortificación antigua”. Pero además de en este plano de 1846, la planta de la puerta del Mercado fue dibujada en otros documentos geométricos antes de su demolición.

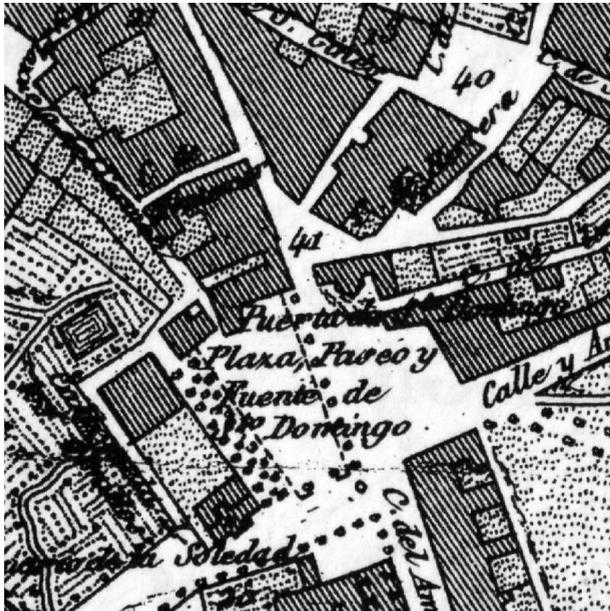
Lámina 4.2.- Plano de Guadalajara, 1848. Detalle de la Plaza y Puerta del Santo Domingo.

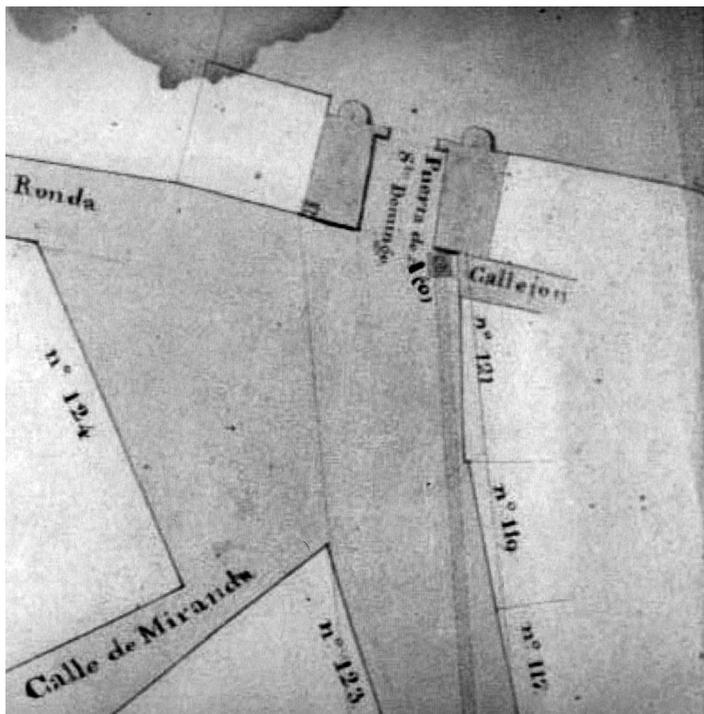
Lámina 5.1.- Plano para la nueva red de saneamiento y alcantarillado de Guadalajara, tramo meridional, José María Guallart, 1845. Archivo Municipal de Guadalajara.

Por ejemplo, cabe citar el plano de situación de la nueva red de alcantarillado dibujado en junio de 1845 por el arquitecto municipal José María Guallart y el de la ciudad realizado por Francisco Coello y publicado en el *Atlas* de Madoz en 1849. Tampoco puede olvidarse la litografía dedicada al convento de San Francisco realizada a partir de un dibujo de Jenaro Pérez Villamil;¹⁸ aquí, en su extremo izquierdo, en la penumbra se ve uno de los cubos y el baluarte medieval. De la lectura de estos documentos gráficos podemos llegar a la conclusión que la Puerta de Santo Domingo estaba integrada por dos elementos bien diferenciados y de cronología dispares.

Si atendemos a la escala con que el arquitecto Guallart dibujó su planta, cada uno de los cuerpos de esta obra seiscentista tendrían una superficie –incluido el grosor de muros– de 20 metros cuadrados, con frentes exteriores de unos 3,40 m.; el recorrido o paso interior tendría 6 metros de longitud por algo más de 4 m. de latitud. En la fachada exterior, la luz del arco tendría 3 metros, y los torreones de flaqueo un radio de más de 2 metros. Nosotros a partir de estos datos proponemos, en plano adjunto, un hipotético alzado proporcionado a estas medidas con la inclusión del escudo del Emperador que hoy se conserva en el patio del antiguo convento de la Piedad: *“Hallándose las armas de Carlos 5º en Guadalajara, en la puerta del Mercado, Carnicerías y peso de la harina.”*²¹

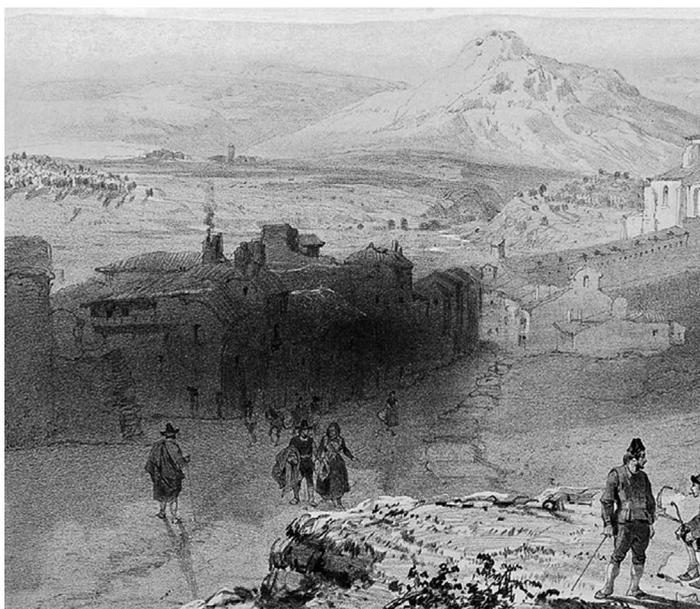
Lámina 5.2.- *S. Francisco de Guadalupe*, Pérez Villamil, litografía publicada en 1842. Detalle con la fortificación de la Puerta de Santo Domingo y Carrera de San Francisco.

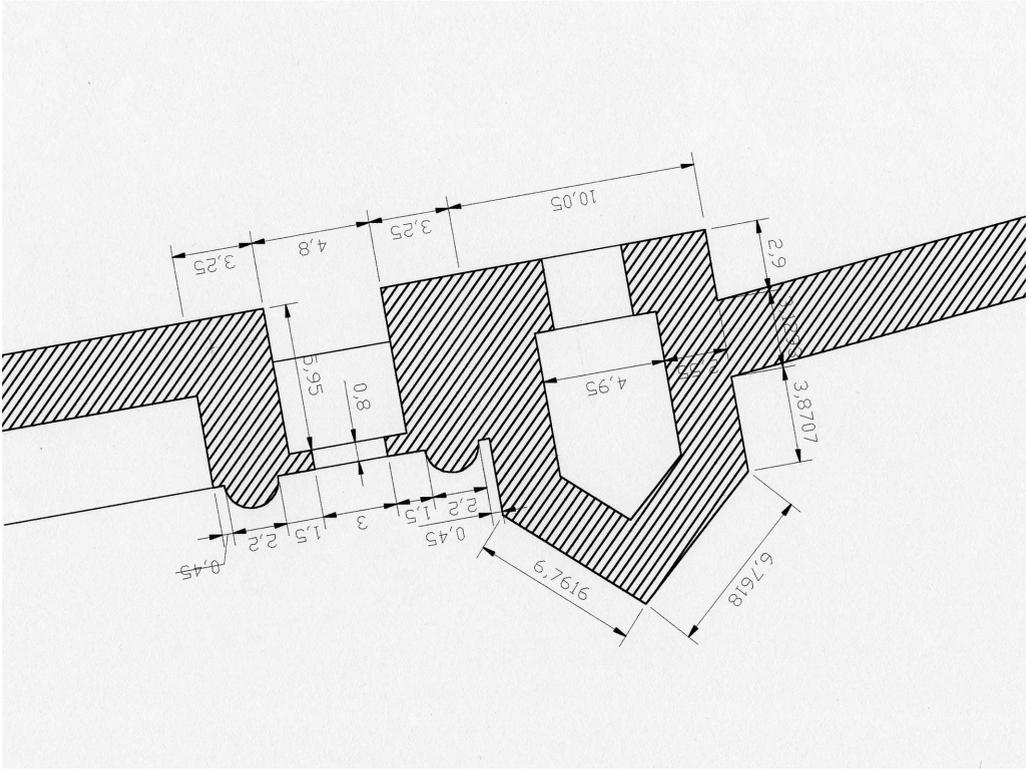
Lámina 6.1.- Puerta del Mercado. Restitución de la planta después de las reformas acometidas en el siglo XVI.
 Lámina 6.2.- Puerta del Mercado. Restitución del alzado después de la clausura de la puerta-torre pentagonal en proa.

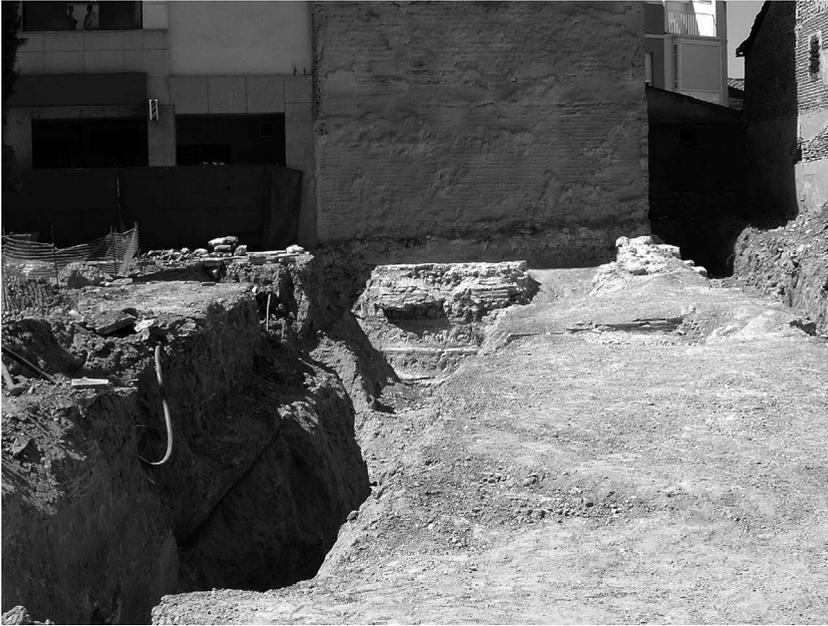
Lámina 7.1.- Solar de las fincas números 1 y 2 de la plaza de Santo Domingo, 2005. Al fondo, frente oriental del cubo esquinero documentado ya en 1998 y otros restos de la muralla medieval.

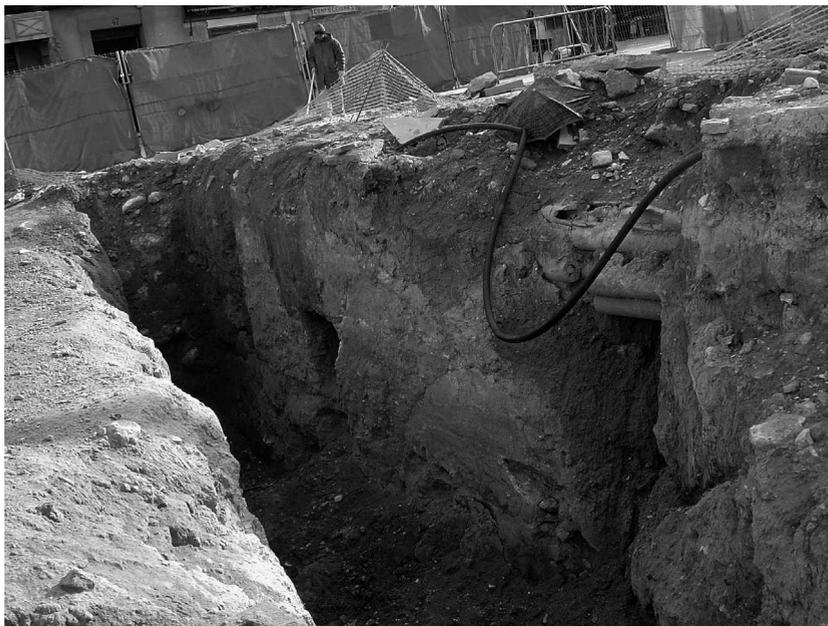
Lámina 7.2.- Solar de las fincas números 1 y 2 de la plaza de Santo Domingo, 2005. Zanja de prospección en la que, a la izquierda, observamos un muro de mampostería perteneciente al cubo occidental de la Puerta del Mercado erigida en el siglo XVI.
